**Ekspertyza
stanu technicznego,
wraz z programem naprawczym
murów obronnych i bastei
w Muzeum Okręgowym
w Koninie.**

Wrocław: wrzesień 2007r

- opracowana dla Muzeum Okręgowego w Koninie.

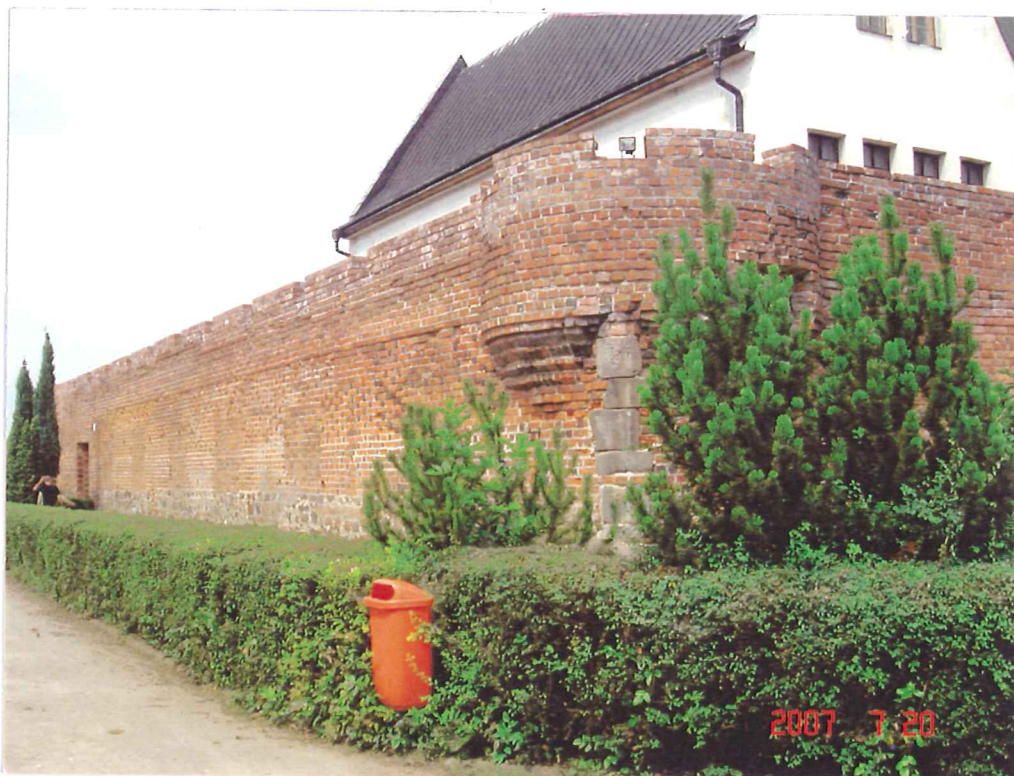
fot.1. Widok ogólny muru obronnego od strony południowo-zachodniej. Na pierwszym planie na narożu murów basteja, w której nastąpiła awaria muru.

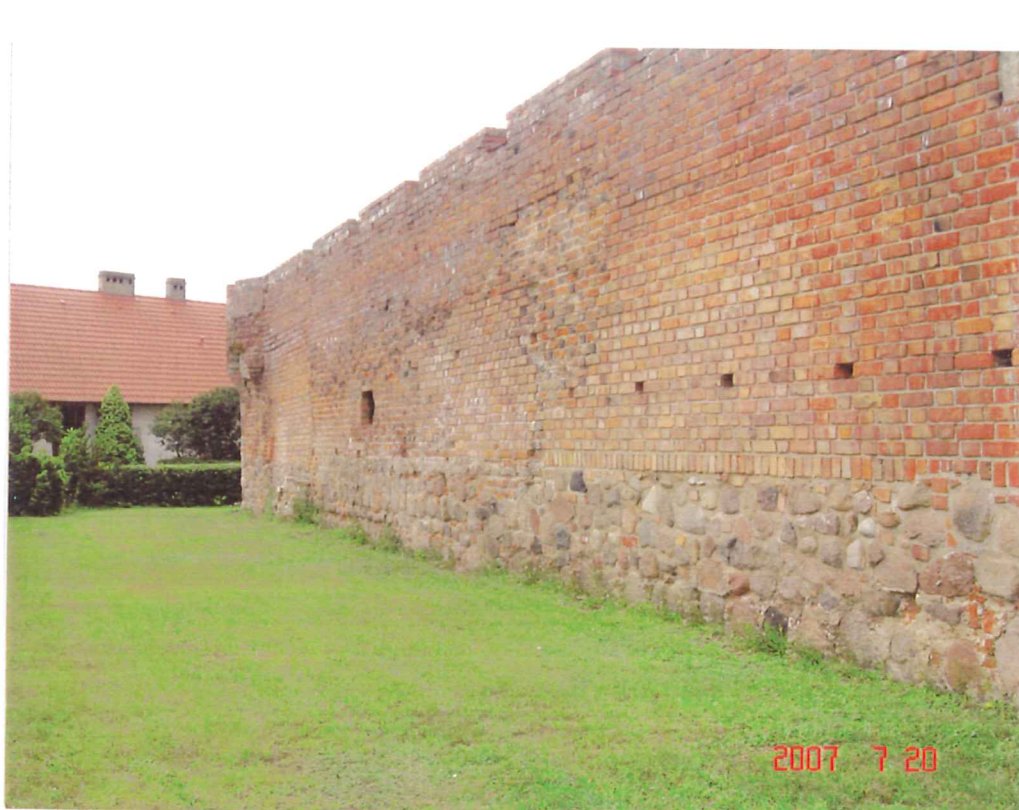
fot.2. Mur południowy w widoku od strony zewnętrznej. W głębi na narożu basteja południowo-zachodnia.

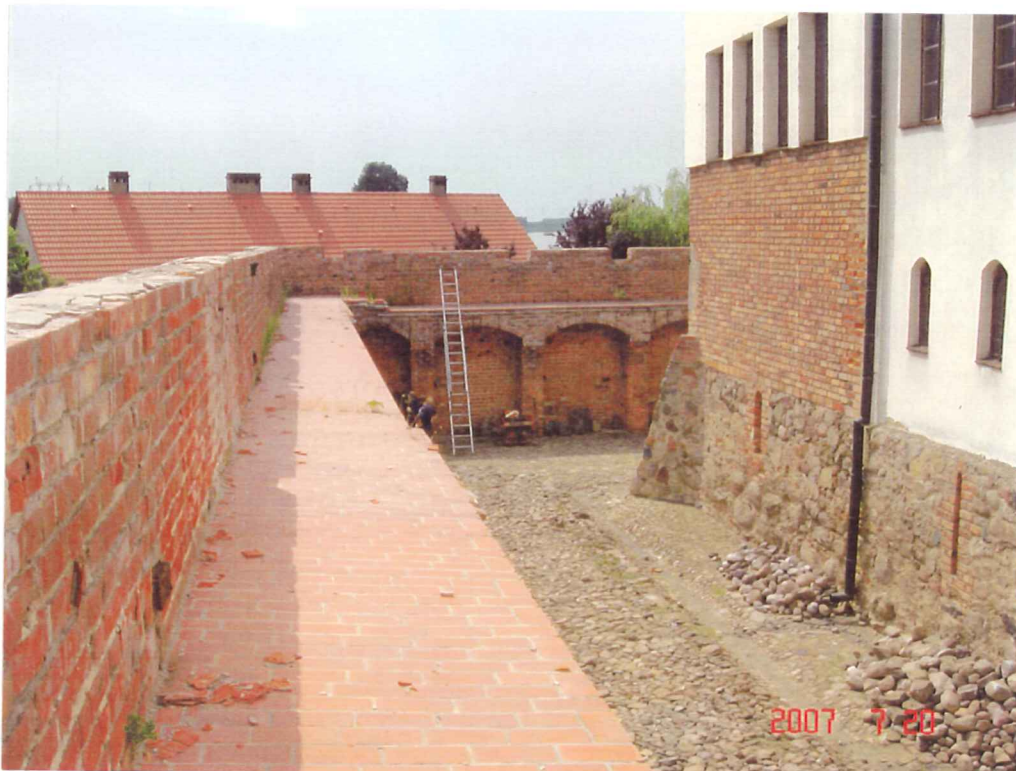
fot.4. Mur południowy – widoczna korona muru i chodnik obronny. W głębi w narożu murów basteja południowo-zachodnia, w której nastąpiła awaria muru. Chodnik obronny o posadce ze współczesnej cegły, położonej w spadku.

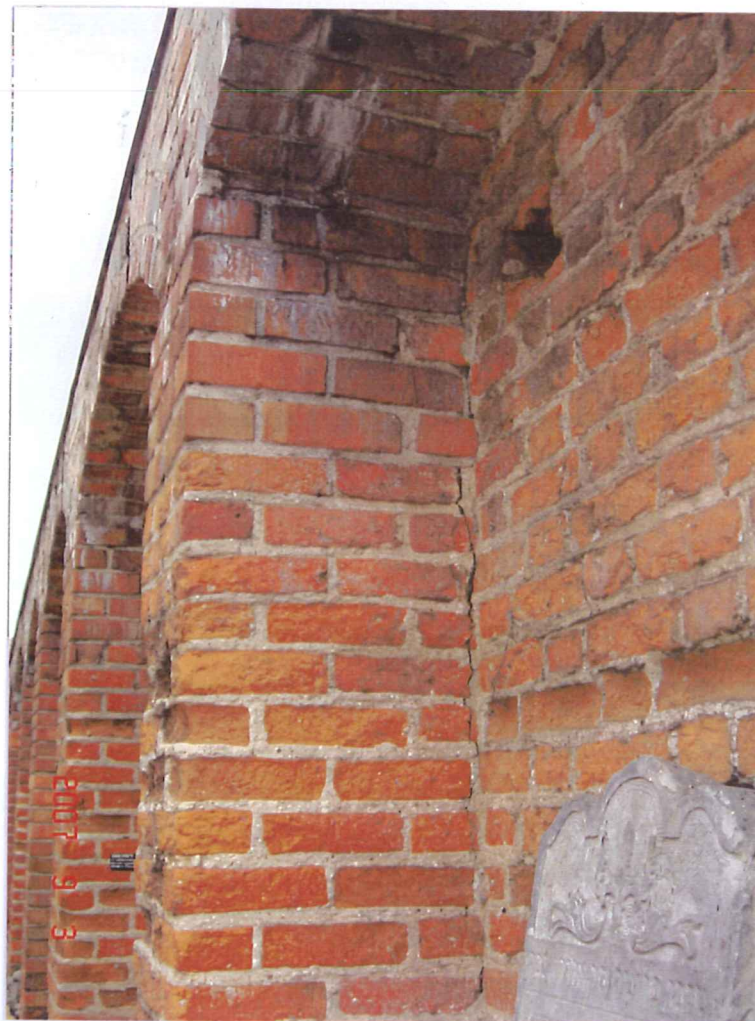
fot.11. Mur arkadowy zachodni. Widoczne pęknięcie między filarem a murem.

- filary spękane pionowo należy wzmocnić i scalić z murem przez wklejenie, kompozycją na bazie żywicy epoksydowej, prętów stalowych o dużych średnicach prostopadle do pęknięć, maskując od zewnątrz otwory,

- filary scalić z murami wypełniając pęknięcia i zarysowania kompozycją na bazie żywicy epoksydowej, wprowadzonej pod ciśnieniem, wypełniając zewnętrzną warstwę pęknięcia i zarysowania zaprawą wapienną na głębokość 2 cm,

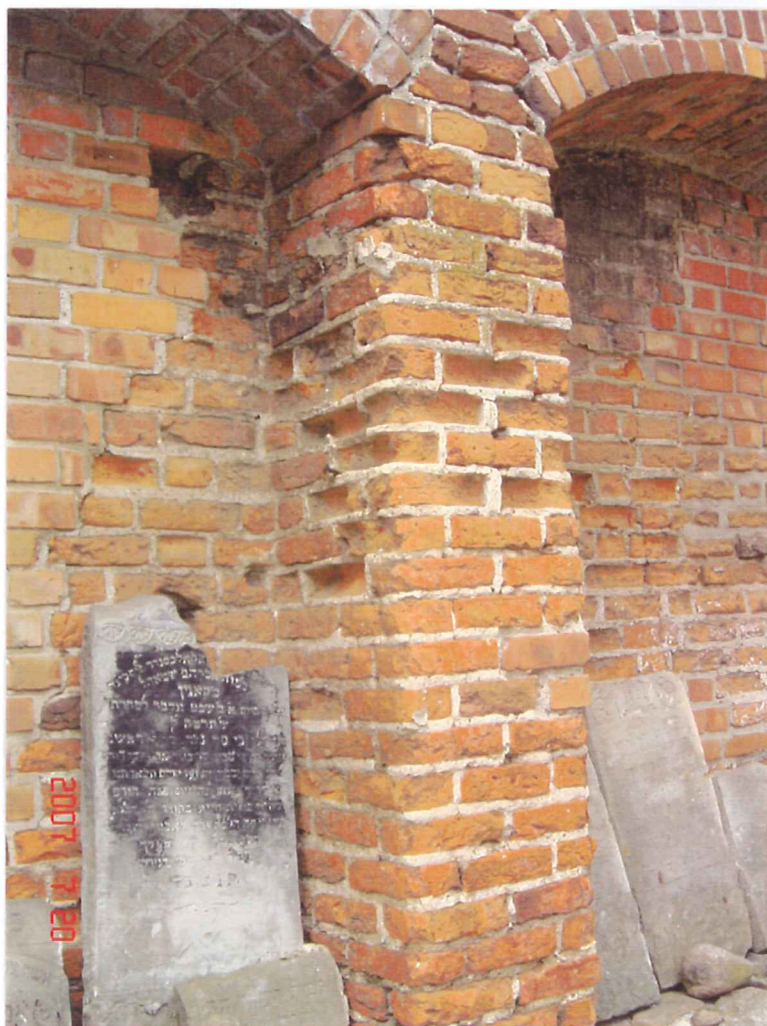
fot.12. Mur arkadowy północny. Widoczne głęboko skorodowane cegły z głębokimi ubytkami. Po lewej stronie na murze ukośne pęknięcie.

- wymienić głęboko skorodowane cegły w murach i filarach (o erozji głębokiej do 3 cm) na cegły stare z odzysku o nieskorodowanym licu, lub na cegły o identycznych wymiarach oraz zbliżonej fakturze i kolorystyce. Mniejsze od wyżej wymienionych ubytki lica cegły należy uzupełnić stosując kity i pasty do konserwacji lica ceglanego systemu Remmers, o dobranej kolorystyce. Wymieniane cegły winny mieć wytrzymałość nie mniejszą niż $R_c=10,0$ MPa i należy je wmurowywać na zaprawie wapiennej $R_z=0,4$ MPa,

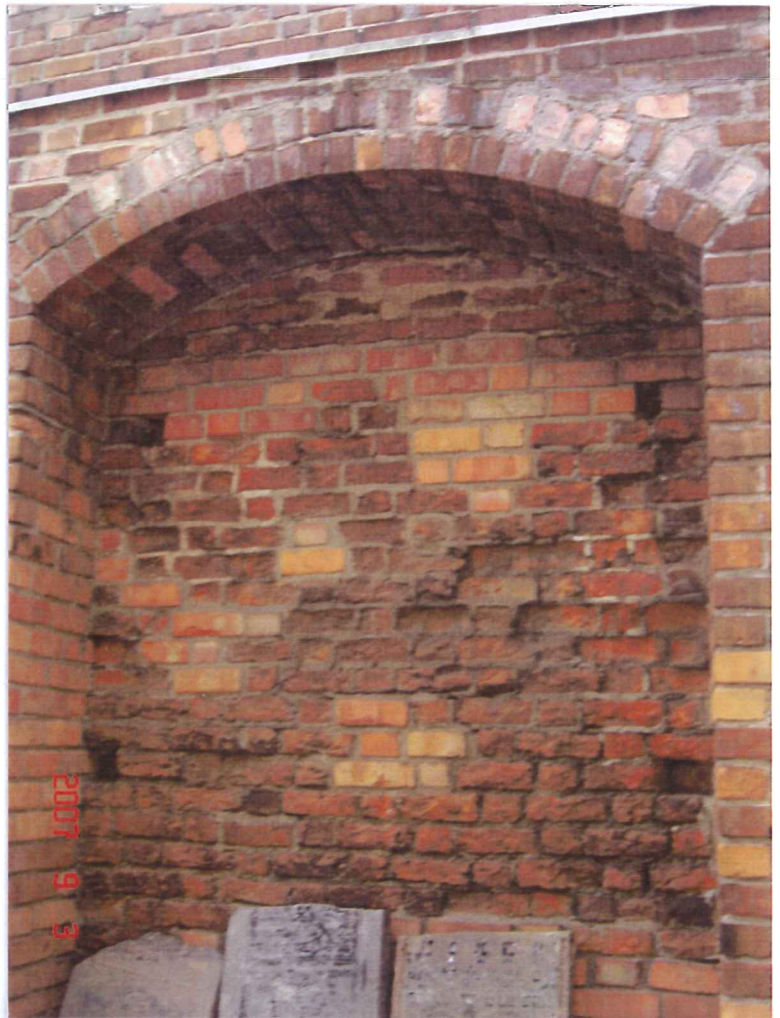
fot.13. Mur arkadowy północny. Widoczne głęboko skorodowane cegły z głębokimi ubytkami.

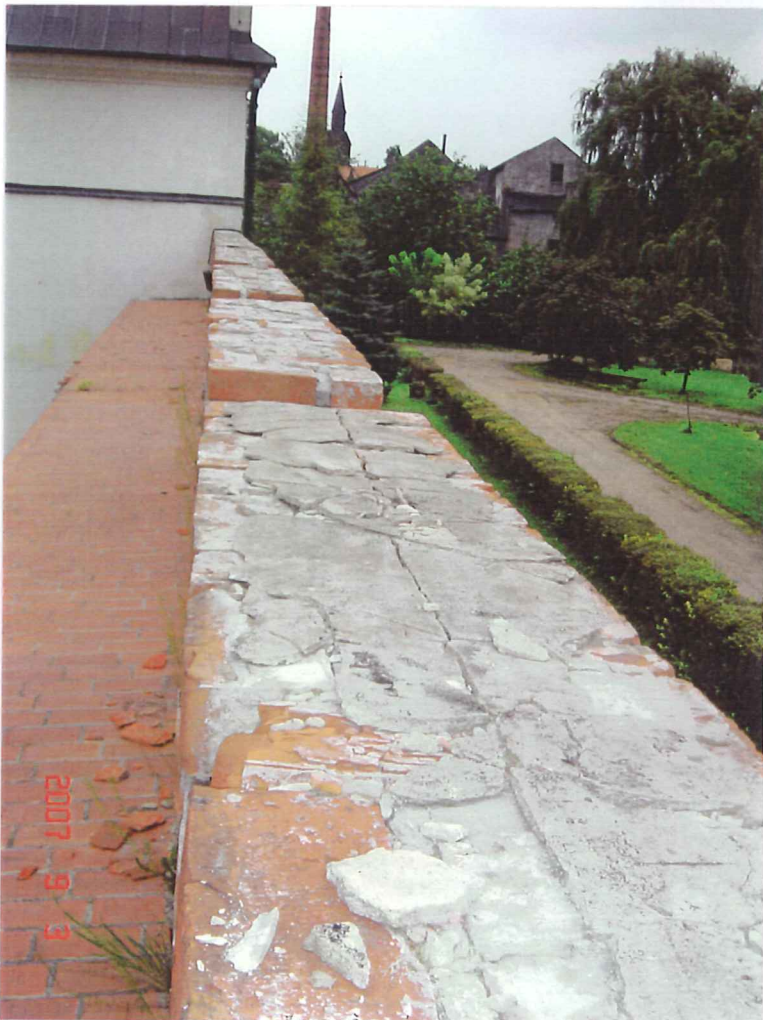
Korona krenelażu ma zniszczoną ma zniszczoną gładź cementową pokrycia i nie zachowaną papę kryjącą, w podobnym stanie są wnęki strzelnicze. Przyczyną zniszczenia pokrycia jest tu działanie opadów i wiatrów oraz rozsadzające działanie zamarzającej wody. Wydaje się celowym zdjęcie górnej warstwy cegły z korony wraz z izolacją z folii i wymurowanie korony krenelażu, tak jak to było w średniowieczu, to jest cegłą (wymiarowo i kolorystycznie identyczną z istniejącą) na mocnej zaprawie wapiennej z dodatkiem cementu, bez jakichkolwiek warstw pokrycia.

fot.14. Korona muru południowego. Na koronie gładź cementowa spękana, odspojona od muru, ze znacznymi ubytkami.

- z korony krenelaża oraz wnęk strzelniczych zdjąć gładź cementową, pozostałości papy i górną warstwę cegły oraz izolację z folii. Wymurować górną warstwę krenelaża i wnęk strzelniczych z cegły o wytrzymałości $R_c=15,0$ MPa, o identycznych wymiarach i kolorystyce jak cegły istniejące, na zaprawie wapiennej $R_z=0,4$ MPa.

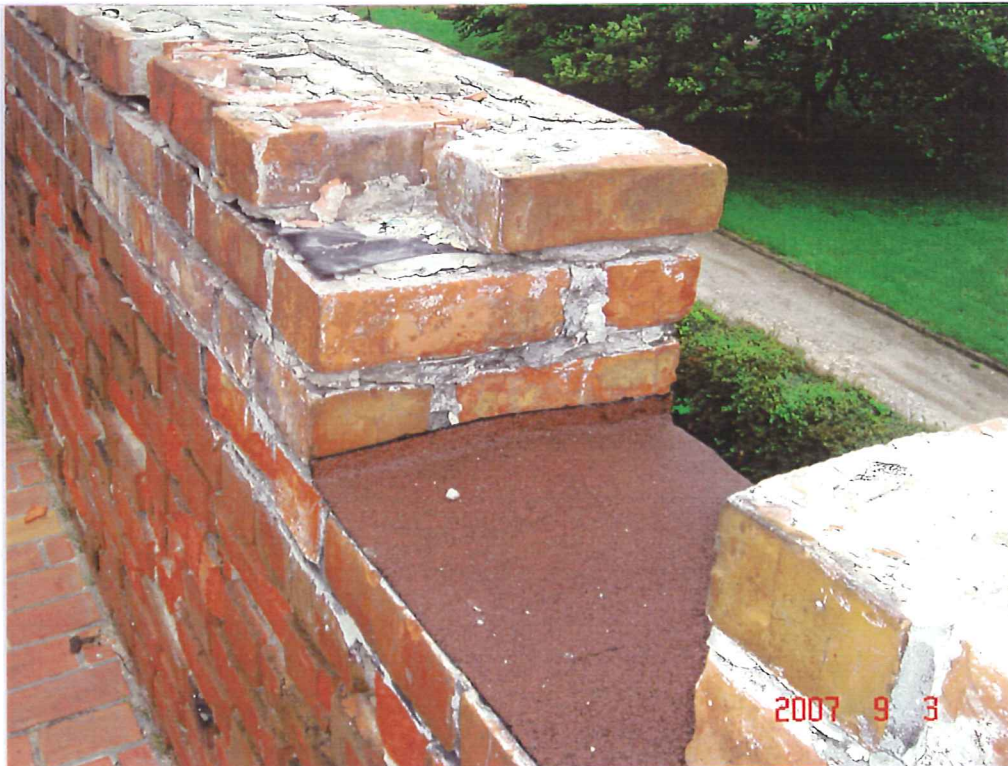
- krenelaż na murach z cegły $R_c=7,5 - 5,0$ MPa, na zaprawie wapiennej $R_z=0,2$ MPa, z folią pod górną warstwą cegły (fot.15), na koronie zabezpieczony gładzią cementową ułożoną w dwustronnym spadku. Gładź odspojona od podłoża, spękana, ze znacznymi ubytkami (fot.14,15,16). Położona na gładzi papa asfaltowa z posypką, klejona lepikiem smołowym, zachowała się we fragmentach (fot.16). We wnękach strzelniczych krenelażu mur zabezpieczony gładzią cementową oraz papą asfaltową z posypką, klejona lepikiem smołowym - gładź i papa częściowo zachowane (fot.15),

fot.15. Fragment korony muru zachodniego. Na koronie gładź cementowa spękana z ubytkami. We wnętrzu krenelażu na gładzi warstwa papy asfaltowej z posypką, klejona lepikiem smołowym. Na koronie muru pod górną warstwą cegły jest założona izolacja folią.

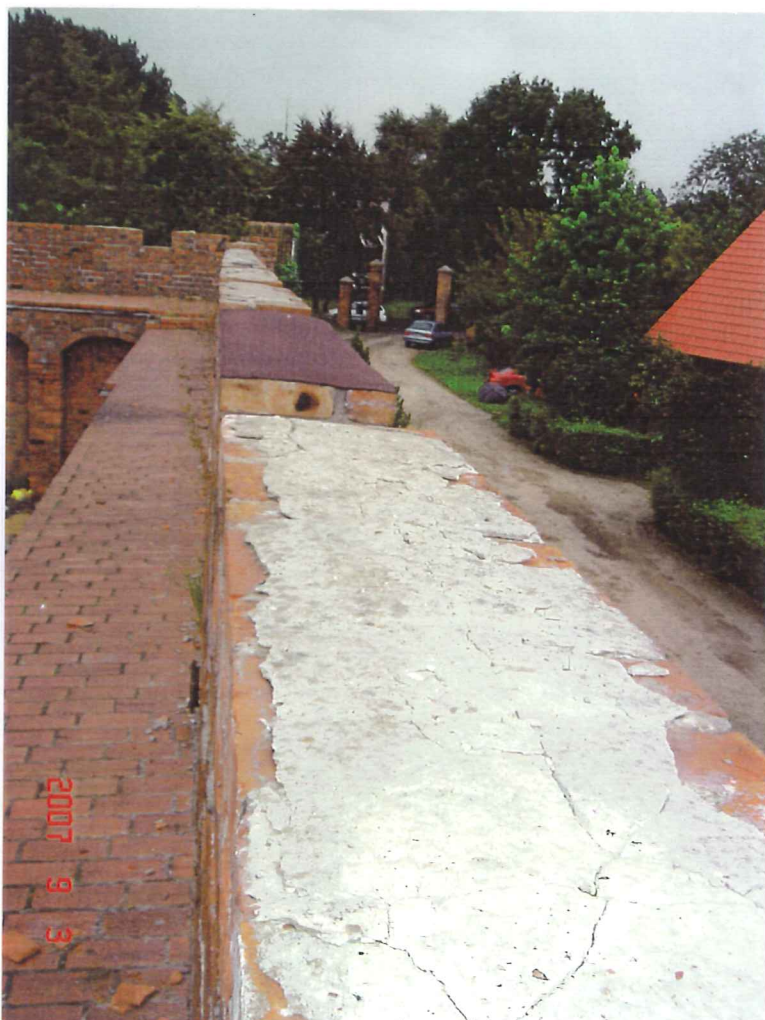
fot.16. Korona muru zachodniego. Na koronie gładź cementowa spękana z ubytkami. W głębi zachowany fragment pokrycia korony muru papą.

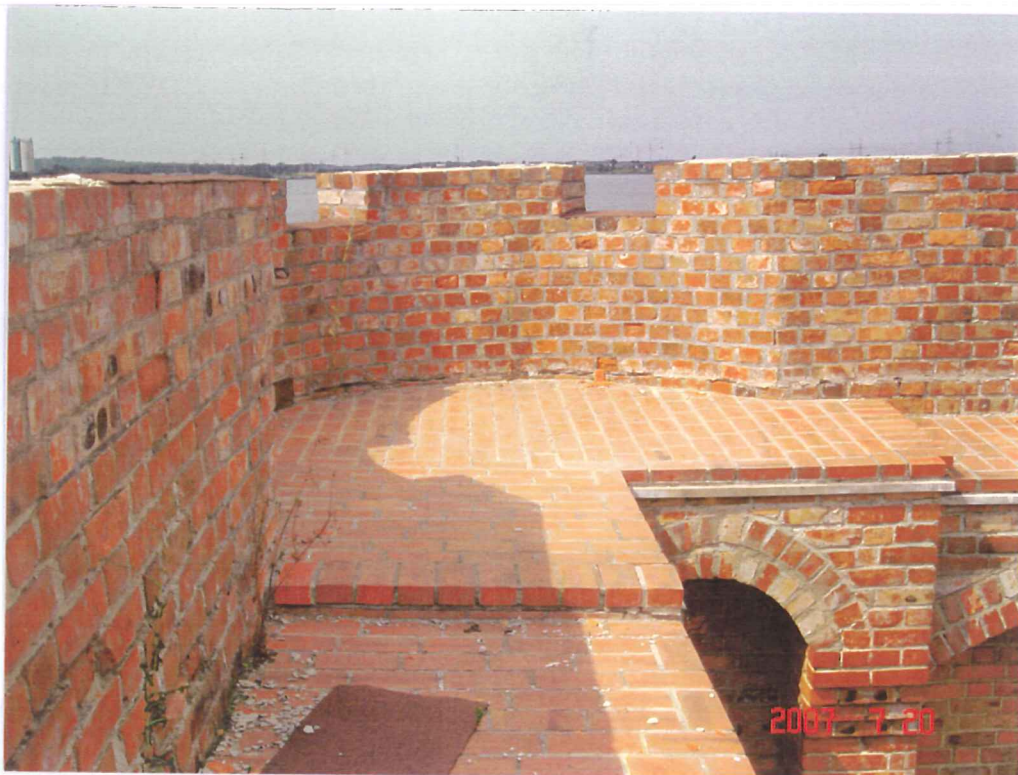
- od strony zachodniej w części górnej wspornikowo wysuniętej bastei oraz w murze dolnym ukośne pęknięcie (fot.18).
- chodnik obronny w bastei w spadku w kierunku dziedzińca o posadzce z cegły współczesnej ułożonej na płask na izolacji z papy. Cegły o wytrzymałości $R_c=10,0$ MPa, na .zaprawie cementowej $R_z=0,8-1,5$ MPa. W posadzce szczelina przy murze krenelaża o niewielkiej rozwarłości z porostami trawą (fot.17).

fot.17. Basteja północno-zachodnia zachowana w dobrym stanie. Widoczny chodnik obronny w spadku, zarówno w murach jak i w bastei. Po lewej stronie widoczne porosty trawą świadczące o szczelinie między murem, a posadzką chodnika.

- z posadzki chodnika obronnego, usunąć porosty łącznie z korzeniami, usunąć skorodowaną zaprawę, ubytki zaprawy pęknięcia i szczeliny dokładnie wypełnić zaprawą wapienną modyfikowaną $R_z=0,8$ MPa tak, aby zapewnić szczelność posadzki. Posadzka winna przylegać szczelnie do muru krenelaża,

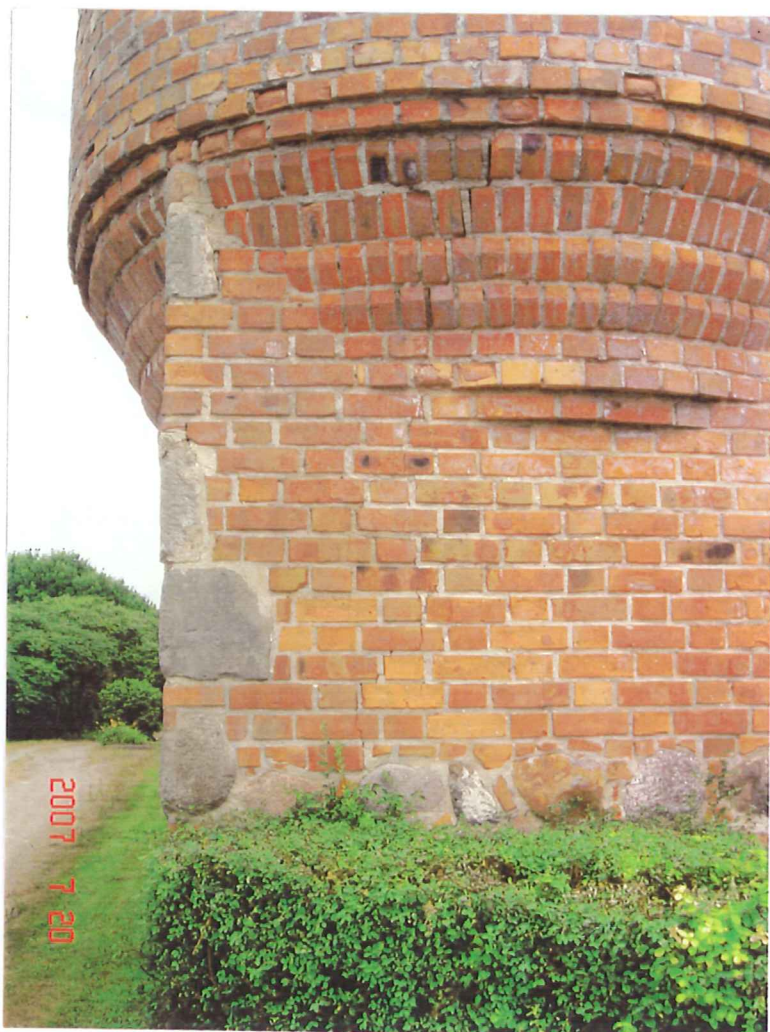
Wymurowane wspornikowo ukośne partie bastei nie sygnalizują uszkodzeń. Jednak biorąc pod uwagę awarię jaka miała miejsce w bastei południowo-zachodniej, wydaje się celowym wzmocnić te partie przez wklejenie prętów stalowych o dużych średnicach prostopadle do pęknięć (maskując od zewnątrz otwory).

fot.18. Basteja północno-zachodnia. W części górnej wspornikowo wysuniętej bastei oraz w murze dolnym widoczne ukośne pęknięcia.

- w bastei północno-zachodniej wsporniki ceglane, od strony zachodniej i północnej, wzmocnić poziomymi prętami o dużej średnicy wklejanymi kompozycją na bazie żywicy epoksydowej, maskując od zewnątrz otwory,

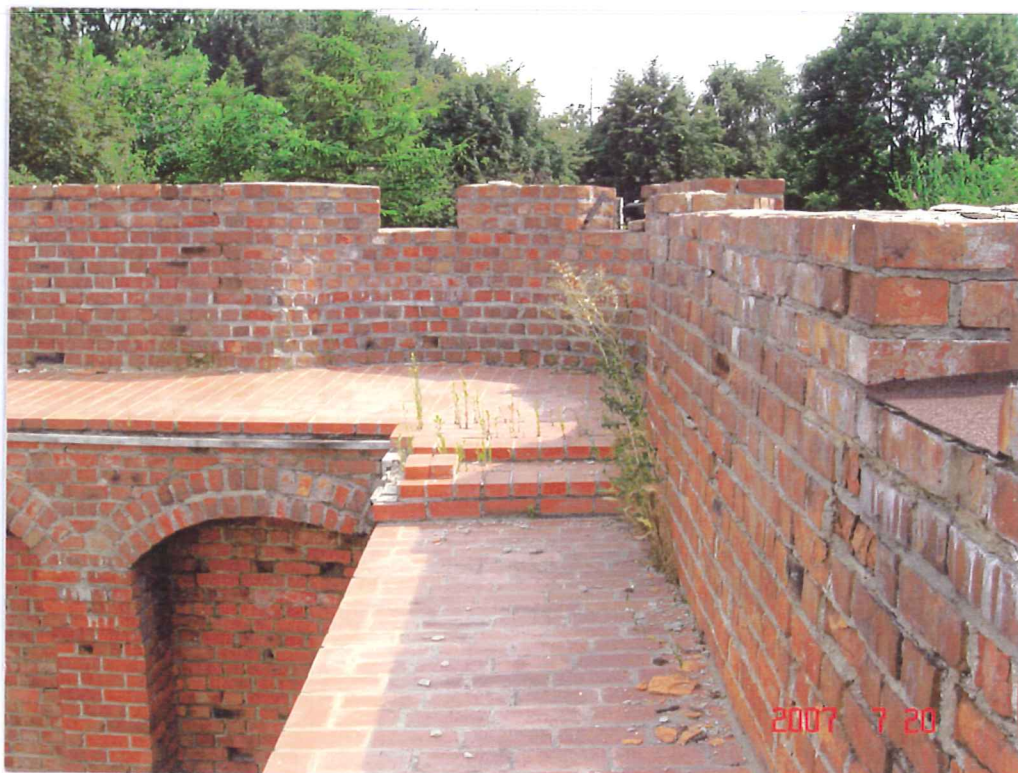
- chodnik obronny w bastei o posadzce z cegły współczesnej ułożonej na płask na izolacji z papy. Cegły o wytrzymałości $R_c=10,0$ MPa, na .zaprawie cementowej $R_z=0,8-1,5$ MPa. Posadzka w spadku w kierunku krenelaża (fot.19). Jak wynika z wykonanej odkrywki izolacja z papy pod posadzką jest położona w spadku w kierunku przeciwnym do założonego kierunku spływu wody na dziedziniec (fot.21,22). W posadzce szczelina przy murze krenelaża o znacznej rozwarłości z porostami trawą (fot.23). W posadzce liczne szczeliny – w szczelinach porosty trawą (fot.19,20,21,22). W posadzce skorodowana nie wiążąca cegieł zaprawa (fot.22).

fot.19. Basteja południowo-zachodnia w której nastąpiła awaria muru południowego. Chodnik obronny i schody wyłożone współczesną cegłą. Chodniki w murach w spadku w kierunku dziedzińca, w bastei spadek w kierunku muru. Widoczne liczne porosty trawą, świadczące o szczelinach między murem a posadzką chodnika oraz o szczelinach w posadzce.

- wykonać posadzkę chodnika obronnego, na izolacji z papy ułożonej o spadku w kierunku dziedzińca, z cegły $R_c=15,0$ MPa, na zaprawie wapiennej modyfikowanej $R_z=0,8$ MPa. Posadzkę wykonać tak, aby dokładnie przylegała do muru krenelaża,

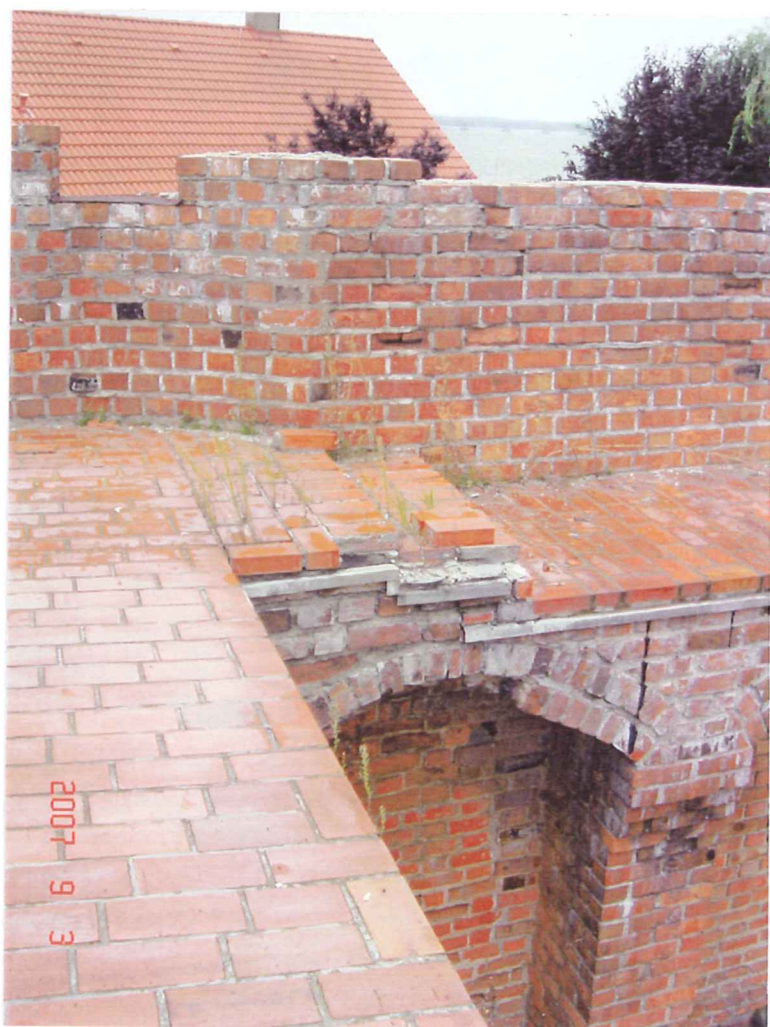
fot.20. Basteja południowo-zachodnia. Widoczne liczne porosty trawą na chodniku. Na murach fragmenty zasoleń i wypłukanego węgla wapnia.

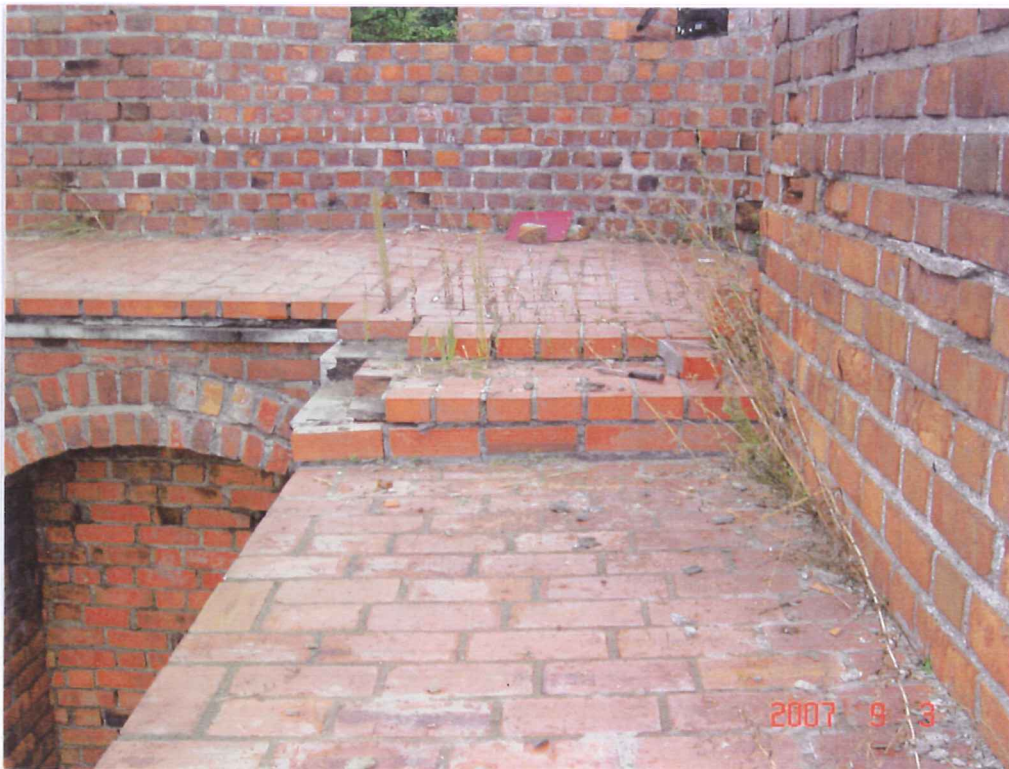
fot.21. Basteja południowo-zachodnia. Widoczny spadek posadzki chodnika w bastei w kierunku ściany otaczającej chodnik. Na pierwszym planie schody z licznymi porostami w spoinach.

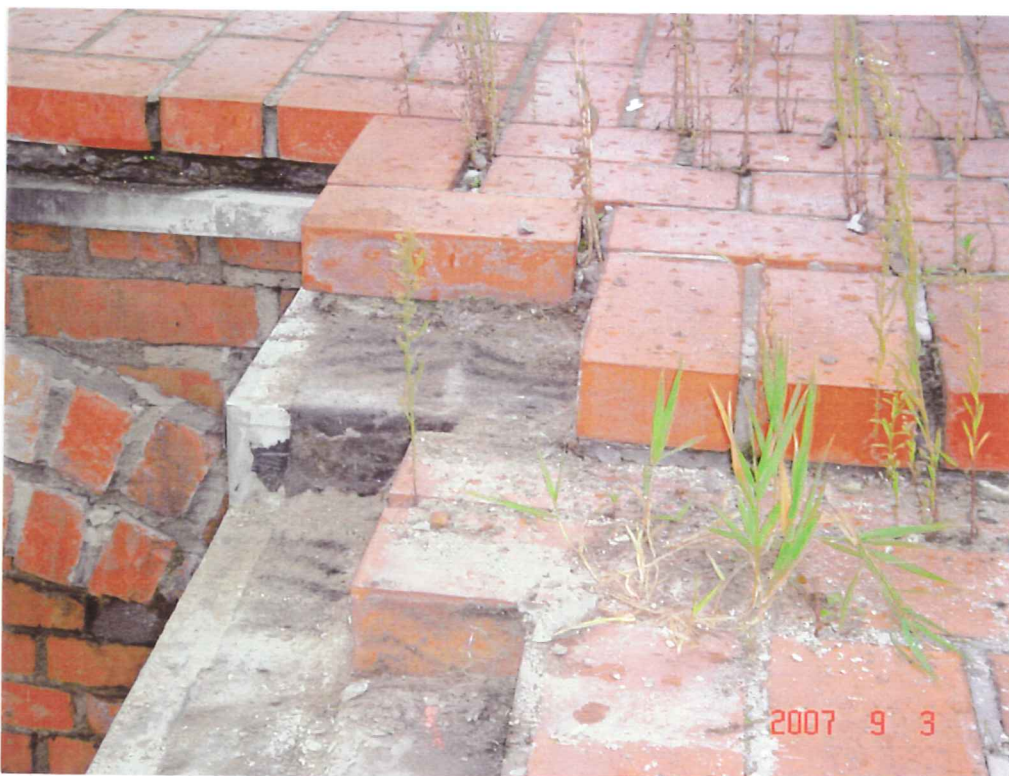
fot.22. Basteja południowo-zachodnia – fragment schodów. Widoczne porosty trawą w spoinach posadzki i skorodowana nie wiążąca cegiel zaprawa. Cegły położone na warstwie zaprawy cementowej, pod którą jest izolacja z papy. Na zdjęciu widać papę położoną w spadku w kierunku przeciwnym do założonego kierunku spływu wody na dziedziniec.

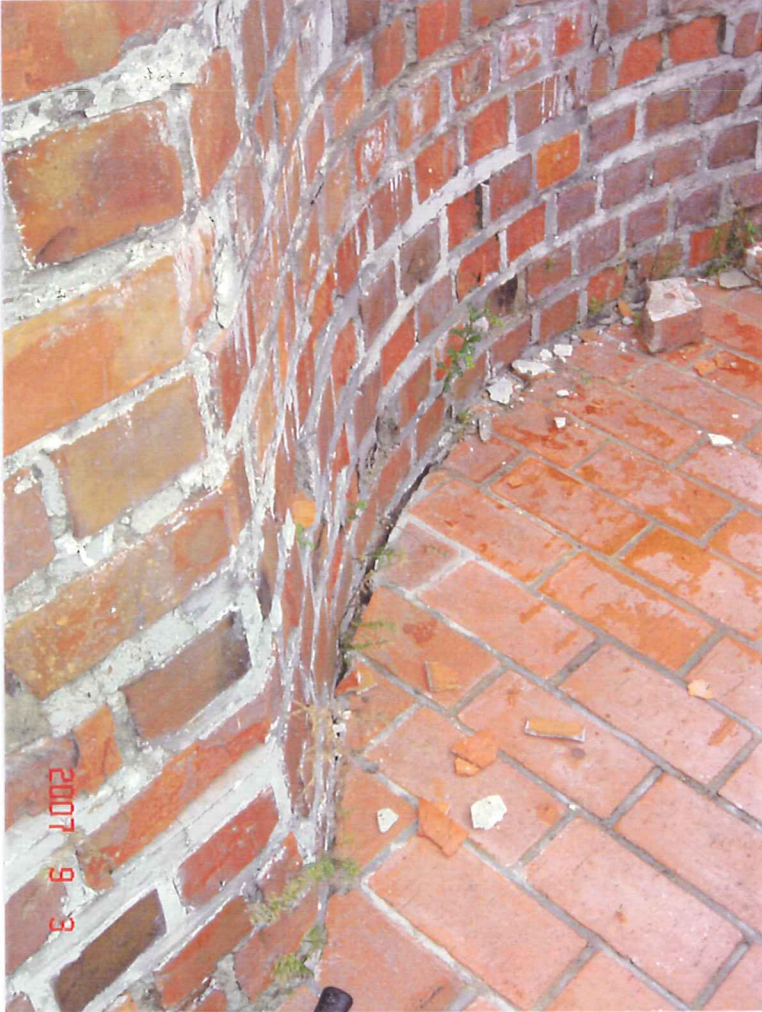
fot.23. Basteja południowo-zachodnia. Widoczna szczelina o znacznej szerokości między murem a posadzką chodnika.

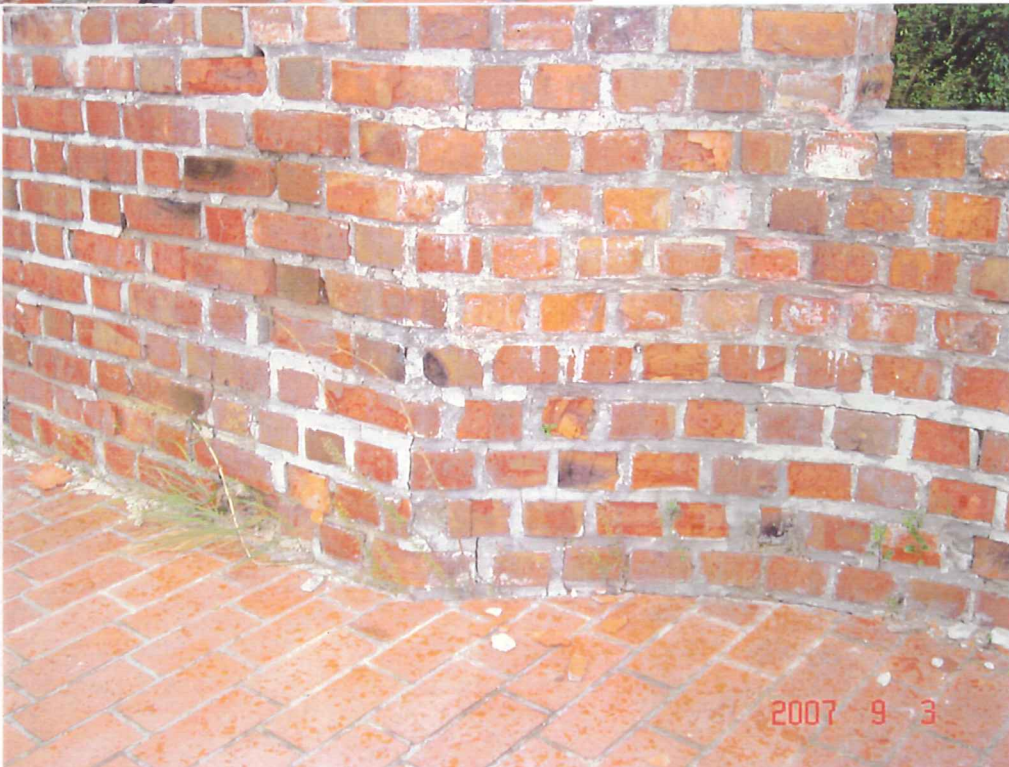
- w części południowej krenelaża od strony dziedzińca pionowe zarysowania o niewielkiej rozwarłości ponad chodnikiem obronnym (fot.24). Na koronie krenelaża gładź cementowa zniszczona z dużymi ubytkami (fot.19,20),

fot.24. Basteja południowo-zachodnia. Widoczne pionowe zarysowania w murze bastei, o niewielkiej rozwartości. Na ceglach ślady wycieku węglanu wapnia.

- mury scalić wypełniając pęknięcia i zarysowania kompozycją na bazie żywicy epoksydowej, wprowadzonej pod ciśnieniem, wypełniając zewnętrzną warstwę pęknięcia i zarysowania zaprawą wapienną na głębokość 2 cm,

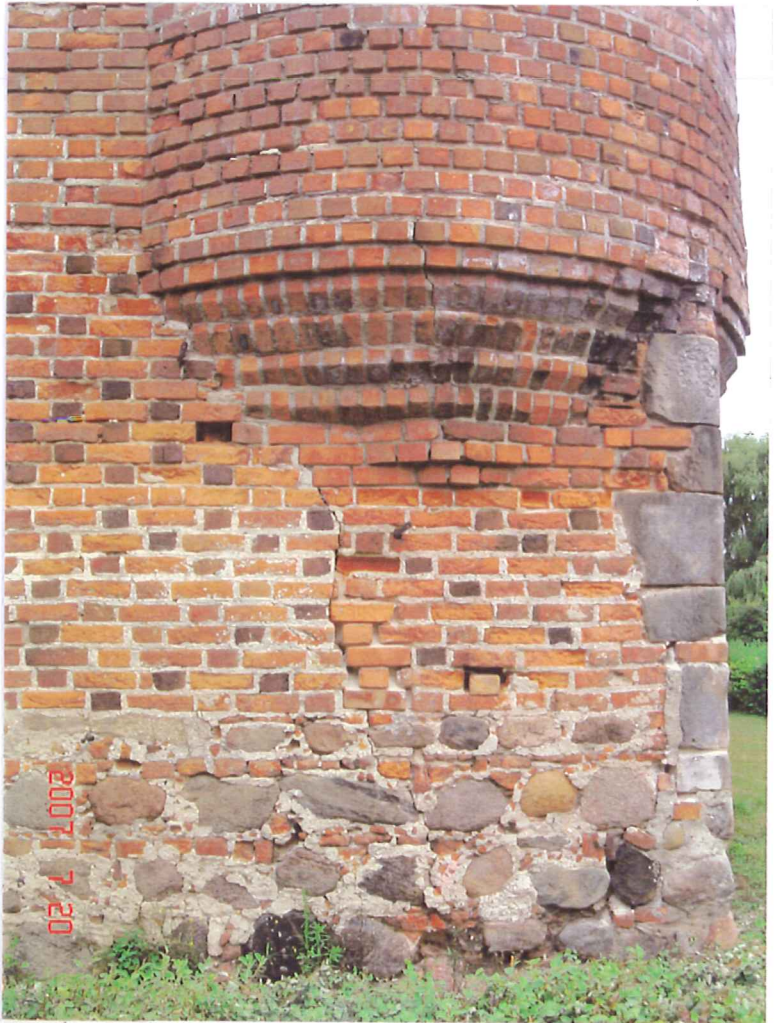
- od strony zachodniej w górnej partii muru – w krenelażu ukośne pęknięcia, w dolnej partii muru, poniżej wspornika, ukośne pęknięcie o znacznej rozwarłości i ubytek muru wypełniony współcześnie ceglami (fot.25). W dolnej partii muru część cegieł powierzchniowo skorodowanych z ubytkami, w górnej przewieszzonej partii muru zaprawa powierzchniowo skorodowana z ubytkami (fot.25),

fot.25. Basteja południowo-zachodnia – widok od strony zachodniej. W murze poniżej przewieszenia widoczne ukośne pęknięcia, ubytek muru wypełniony współcześnie ceglami.

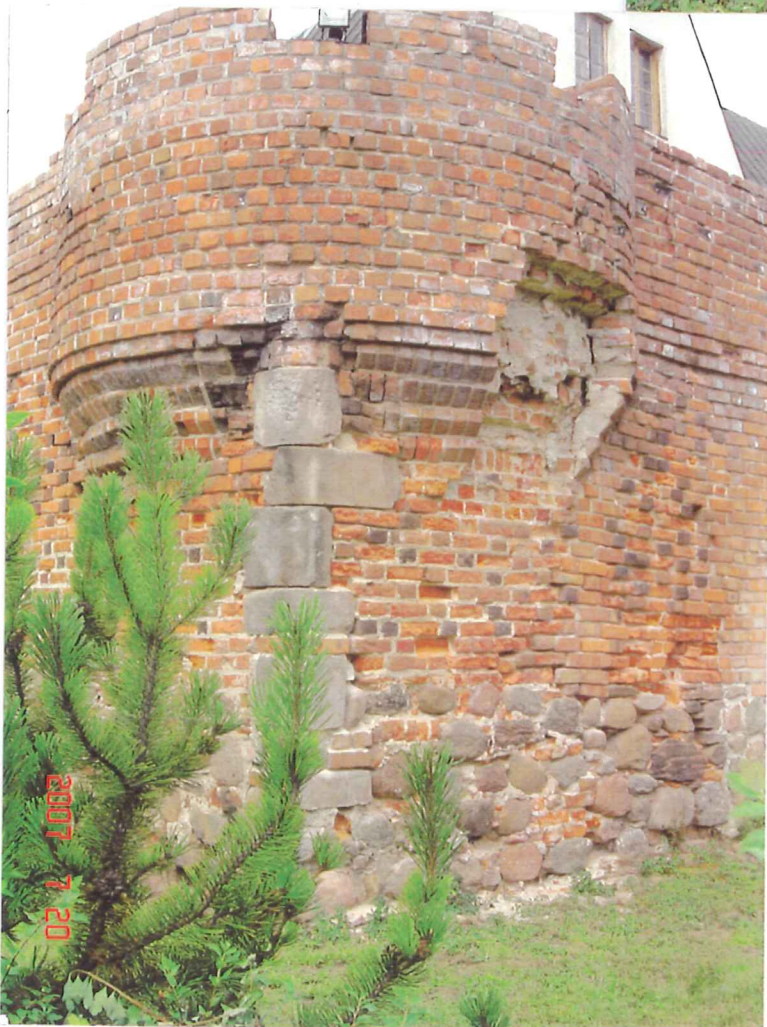
- od strony południowej, w miejscu wymurowanego wspornika, ubytek muru na długości 1,20 m i głębokości 0,27 m (fot.26,27). Jak podaje Użytkownik awaria muru miała miejsce w wiosną 2007r. (marzec, lub kwiecień). Po obu stronach ubytku muru odpaja się część wspornikowa – pęknięcia są o znacznej rozwarłości, obie partie muru są w stanie przed awaryjnym i zagrażają runięciem (fot.29,30). W miejscu ubytku muru została odsłonięta kotwa stalowa powierzchniowo skorodowana (fot.27,28),

fot.26. Basteja południowo-zachodnia – widok od strony naroża. Po prawej stronie widoczny znaczny ubytek muru, który runął wiosną 2007r.

- podstemplować, stemplami drewnianymi o przekroju nie mniejszym niż 20/20 cm opartymi na podwalinach o przekroju 25/25 cm, wspornikowo wysuniętą partię ściany w miejscu gdzie nastąpiła awaria,

- zdjąć kolejno odspojone partie ściany od strony południowej, podpierając stemplami jak wyżej sukcesywnie w miarę zdejmowania,
- rozebrać posadzkę chodnika obronnego wraz z izolacją z papy, usunąć porosty,

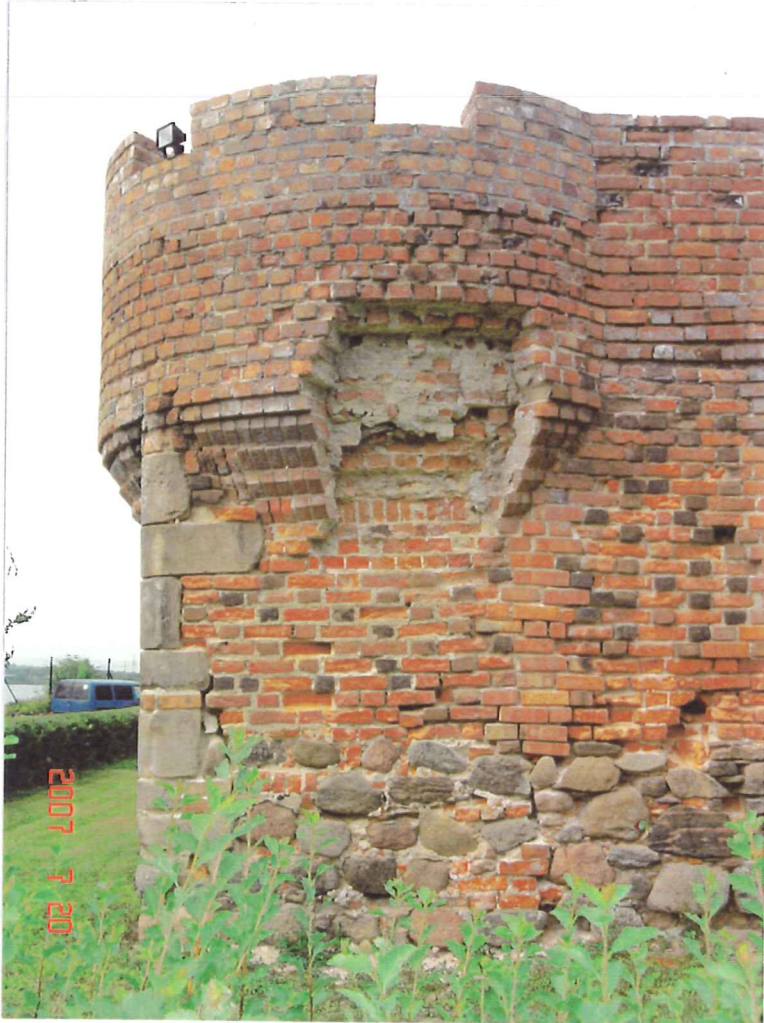
- od strony zachodniej w górnej i dolnej partii muru liczne cegły są powierzchniowo i głęboko skorodowane, z głębokimi ubytkami, zaprawa jest powierzchniowo skorodowane z głębokimi ubytkami (fot.26,27,29). Dołem w murze kamiennym liczne głębokie ubytki zaprawy (fot.26,27). W górnej i dolnej partii ściany ukośne pęknięcia (fot.27).

fot.27. Basteja południowo-zachodnia – widok od strony południowej. Widoczny znaczny ubytek muru w części przewieszanej. Fragment muru który runął odsłonił kotwę stalową. Dołem w murze liczne cegły głęboko skorodowane z ubytkami. Zaprawa skorodowana z głębokimi ubytkami. Szczególnie głębokie ubytki zaprawy występują przy blokach kamiennych naroża.

- w poziomie dolnej krawędzi pionowej wspornikowej ściany, od strony południowej i zachodniej, zamontować po dwa wsporniki stalowe, z przekrojów zamkniętych 2x[ze stali St3S. Wsporniki osadzić na pełną głębokość muru, pozostawiając z każdej strony 12 cm na maskowanie cegłą. Pod wspornikami wymienić cegły o małej wytrzymałości. Wsporniki od strony północnej i wschodniej mocować w murze pionowymi prętami stalowymi o dużej średnicy, wklejanymi kompozycją na bazie żywicy epoksydowej. Stalowe wsporniki i blachy oporowe zabezpieczyć antykorozyjnymi powłokami malarskimi.

- wykuć wnęki na oparcie i wymurować, od strony południowej i zachodniej wsporniki ceglane, o profilu identycznym jak istniejące, z cegły o wytrzymałości $R_c=15,0$ MPa, o identycznych wymiarach i kolorystyce jak cegły istniejące, na zaprawie wapiennej $R_z=0,4$ MPa. Wsporniki ceglane, po wymurowaniu, wzmocnić poziomymi prętami o dużej średnicy wklejanymi kompozycją na bazie żywicy epoksydowej, maskując od zewnątrz otwory,

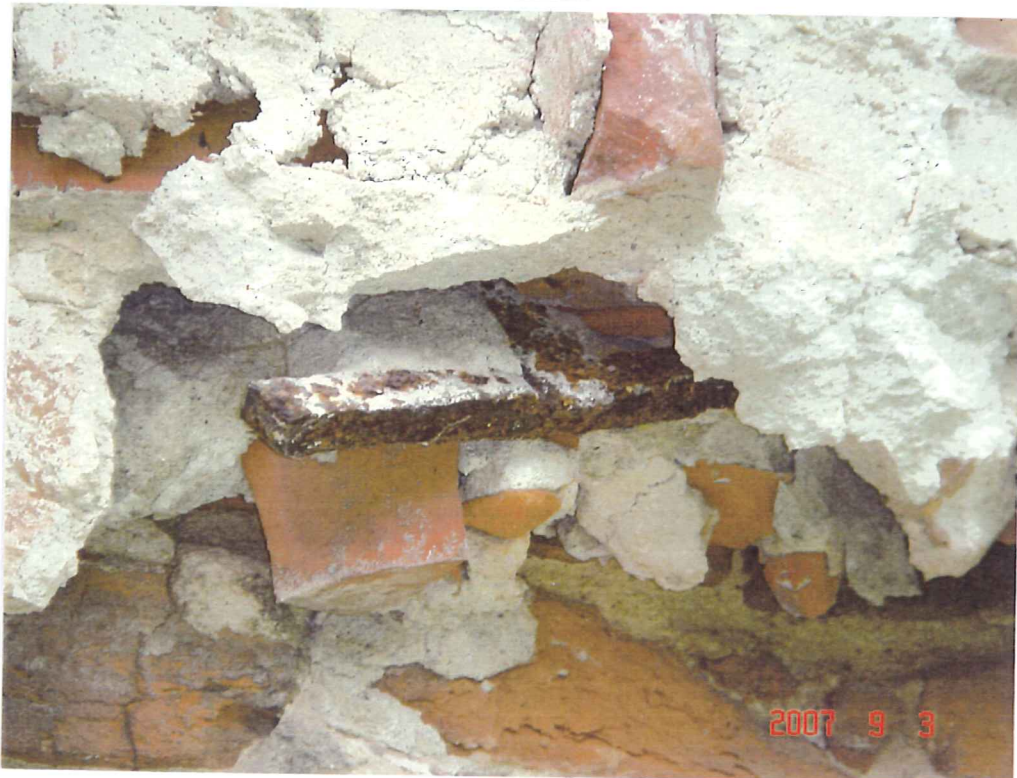
fot.28. Basteja południowo-zachodnia – zbliżenie w miejscu z którego oderwała się część przewieszanego muru. Widoczna skorodowana kotwa stalowa.

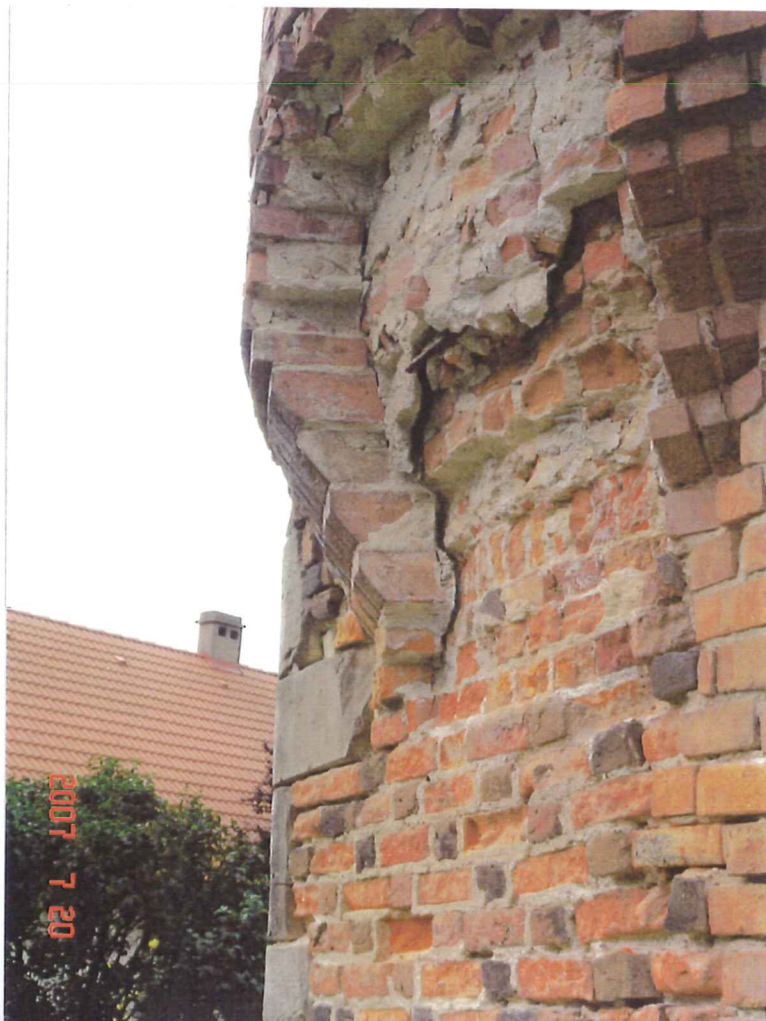
5.3. **Basteja południowo-zachodnia.** Basteja jest w złym stanie, w jej południowej ścianie runęła znaczna partia wspornikowo przewieszona muru, **dalsze partie tego muru są w stanie przed awaryjnym i grożą runięciem.** Skorodowane liczne cegły, częściowo z głębokimi ubytkami oraz spękania murów w górnych i dolnych partiach bastei, mają przyczynę w znacznym zmniejszeniu wytrzymałości cegły i zaprawy, w wyniku wieloletnich procesów starzenia się materiałów. Procesy te zostały znacząco przyspieszone silnym zawilgoceniem murów. Przyczyną zawilgocenia murów było niewłaściwe wykonanie posadzki chodnika obronnego w bastei, z ułożeniem izolacji z papy w spadku do muru krenelaża, a nie w kierunku dziedzińca i pozostawienie przez wiele lat posadzki bez napraw, mimo widocznych szczelin i licznych porostów w szczelinach. Woda opadowa wnika w szczeliny posadzki i wsiąka w mur powodując jego silne zawilgocenie, a w okresie mrozów zamarza powodując rozszadanie szczelin i pęknięć oraz destrukcję cegły i zaprawy.

fot.29. Basteja południowo-zachodnia – ściana południowa. Widoczny odspojony fragment przewieszzonego muru, grożący spadnięciem.

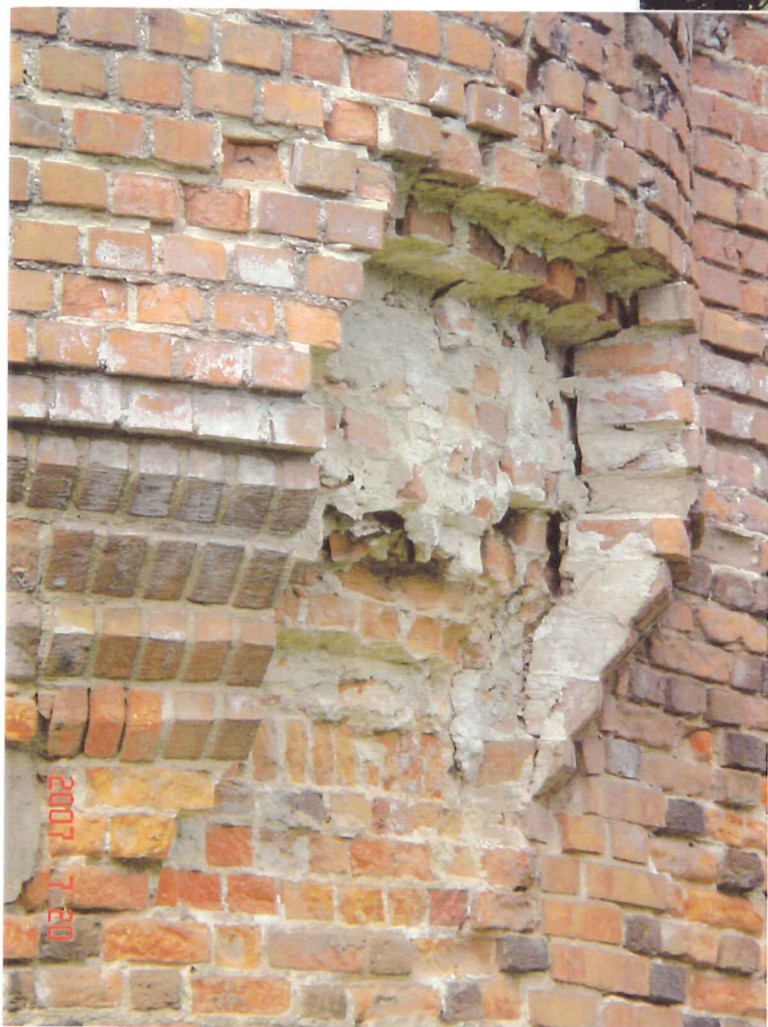
Tak znaczne zniszczenia doprowadziły do awarii wspornikowej partii ściany południowej oraz stanu przed awaryjnego dalszych partii tej ściany. Można przypuszczać, że znacznym prawdopodobieństwem, że zachodnia wspornikowo przewieszona partia ściany bastei, równie silnie zawilgocona jak południowa, może ulec awarii, a wówczas awaria może mieć znacznie rozleglejszy zakres zniszczeń.

fot.30. Basteja południowo-zachodnia – ściana południowa. Widoczny odspojony fragment przewieszzonego muru, grożący spadnięciem.

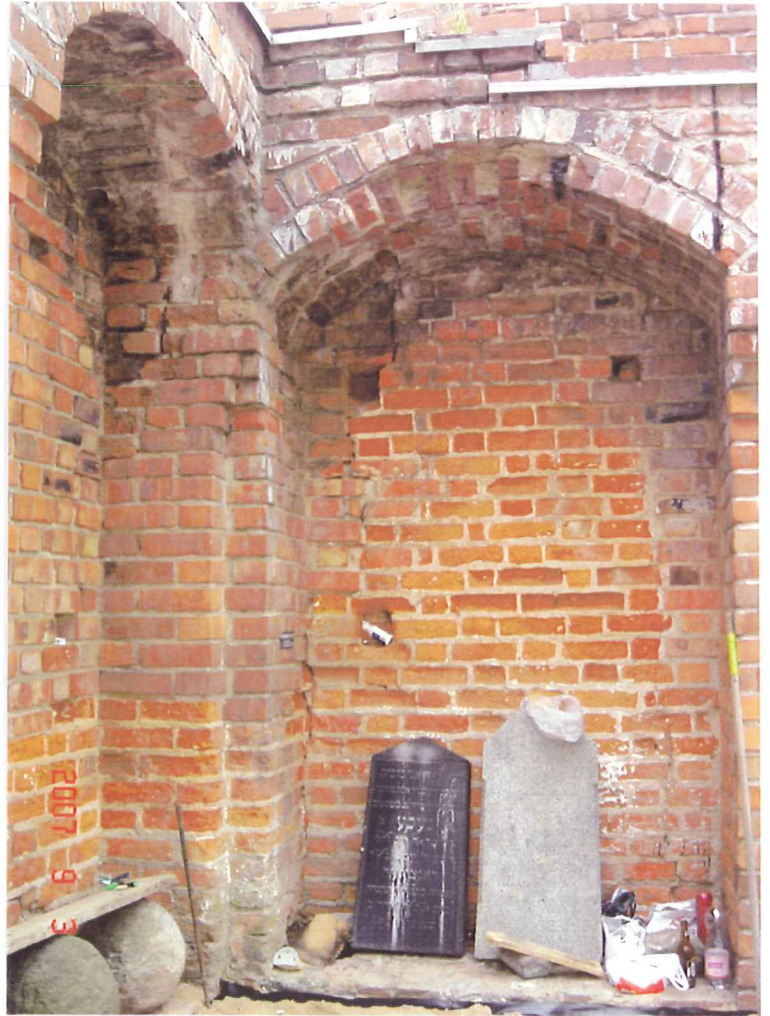
- w narożu między ciosami kamiennymi głębokie ubytki zaprawy (fot.25,26),
- w narożu wewnętrznym od strony dziedzińca silne zawilgocenie i wysolenia w murach, ubytek w przesklepieniu arkady zachodniej, w ścianie zachodniej pionowe pęknięcie wzdłuż filara narożnego na całej wysokości ściany (fot.31),

fot.31. Naroże ścian arkadowych pod basteją południowo-zachodnią. Górą na murach widoczne zasolenia i osady węgla wapnia oraz silne zawilgocenia. Pionowe pęknięcia w ścianie zachodniej wzdłuż filara narożnego.

- uzupełnić ubytki cegły w przesklepieniu arkady od strony dziedzińca.
- wymienić skorodowane cegły na cegły o wytrzymałości $R_c=10,0$ MPa, o identycznych wymiarach i kolorystyce jak cegły istniejące, lub na stare zdemontowane cegły o odpowiedniej wytrzymałości, na zaprawie wapiennej $R_z=0,4$ MPa,
