**Ekspertyza
stanu technicznego,
wraz z programem naprawczym
murów obronnych i bastei
w Muzeum Okręgowym
w Koninie.**

Wrocław: wrzesień 2007r

- opracowana dla Muzeum Okręgowego w Koninie.

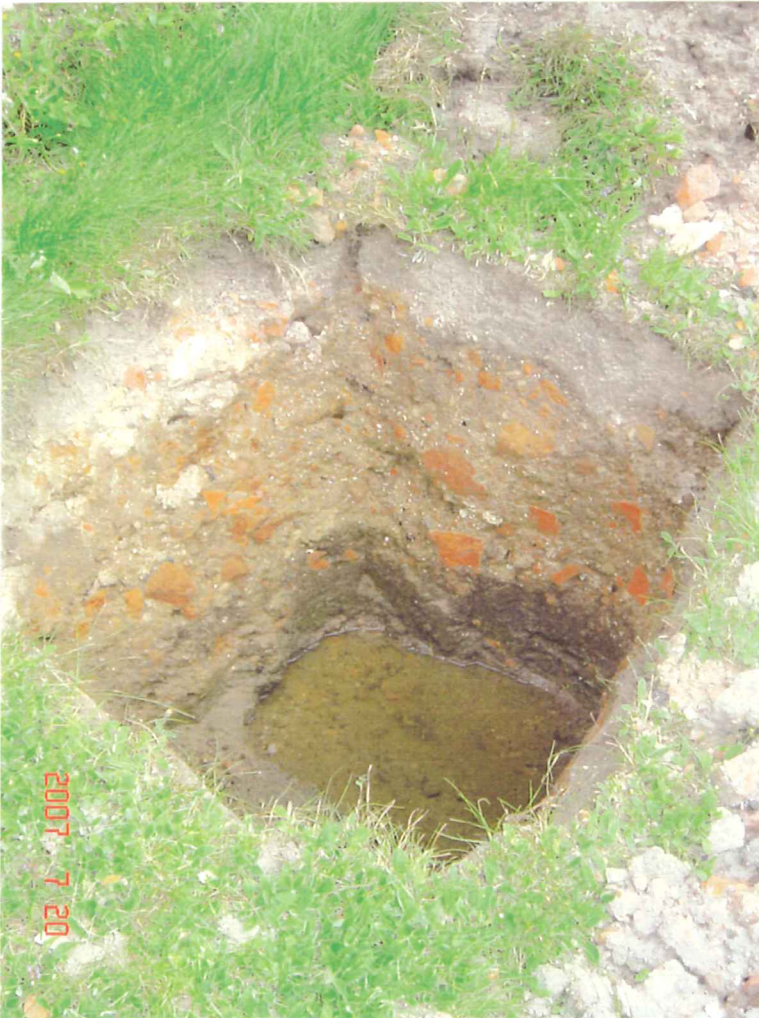
Od strony północnej znajduje się jezioro Pątnowskie, nad którym po przeciwnej stronie leży elektrownia (fot.7). Jak podaje Użytkownik w latach 1963-1964 poziom wody w jeziorze podniósł się o 1,50-2,00 m. Woda w jeziorze zimą nie zamarza, w związku ze sływem ciepłej wody z elektrowni. Jak wynika z wykonanej odkrywki, przy murze zachodnim poziom wody gruntowej stabilizuje się na głębokości 0,95 m poniżej poziomu terenu (fot.32).

fot.32. Wykop głębokości 100 cm wykonany przez Inwestora, w pobliżu muru zachodniego. W wykopie widoczna warstwa gruzu ceglanego sięgająca 75 cm poniżej poziomu terenu, niżej ił czarny z gliną. Woda gruntowa w wykopie stabilizuje się na głębokości 95 cm poniżej poziomu terenu.
