Prof. dr art. kons. Bogumiła J. Rouba  
87-100 Toruń  
ul. Zofii Nałkowskiej 22

Toruń 2007-04-22

**OPINIA  
W SPRAWIE STANU  
I PROBLEMÓW KONSERWATORSKICH  
W MUZEUM OKRĘGOWYM W KONINIE**

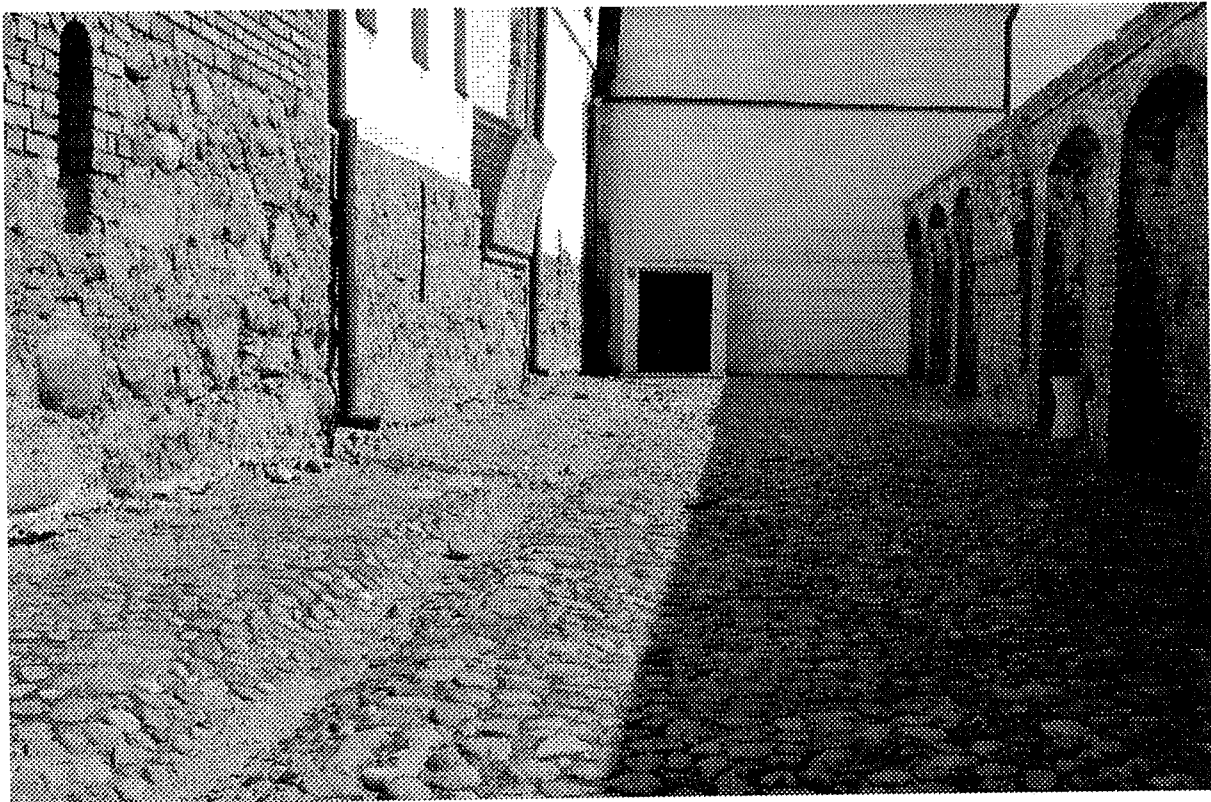
*Pravidłowo ukształtowane odpływy wody na dziedzińcu. Wadliwie ułożony bruk – na zaprawie cementowej, uszczelniającej teren*

1. Wyeliminowanie przenikania wody deszczowej w mury poprzez naprawę spoin i uszczelnienia pęknięć ścian.
2. Przebudowa brukowanych nawierzchni dziedzińców, usunięcie uszczelniającej warstwy cementowej, ewentualna korekta poziomu (decyzja po badaniach i wykonaniu odkrywek).

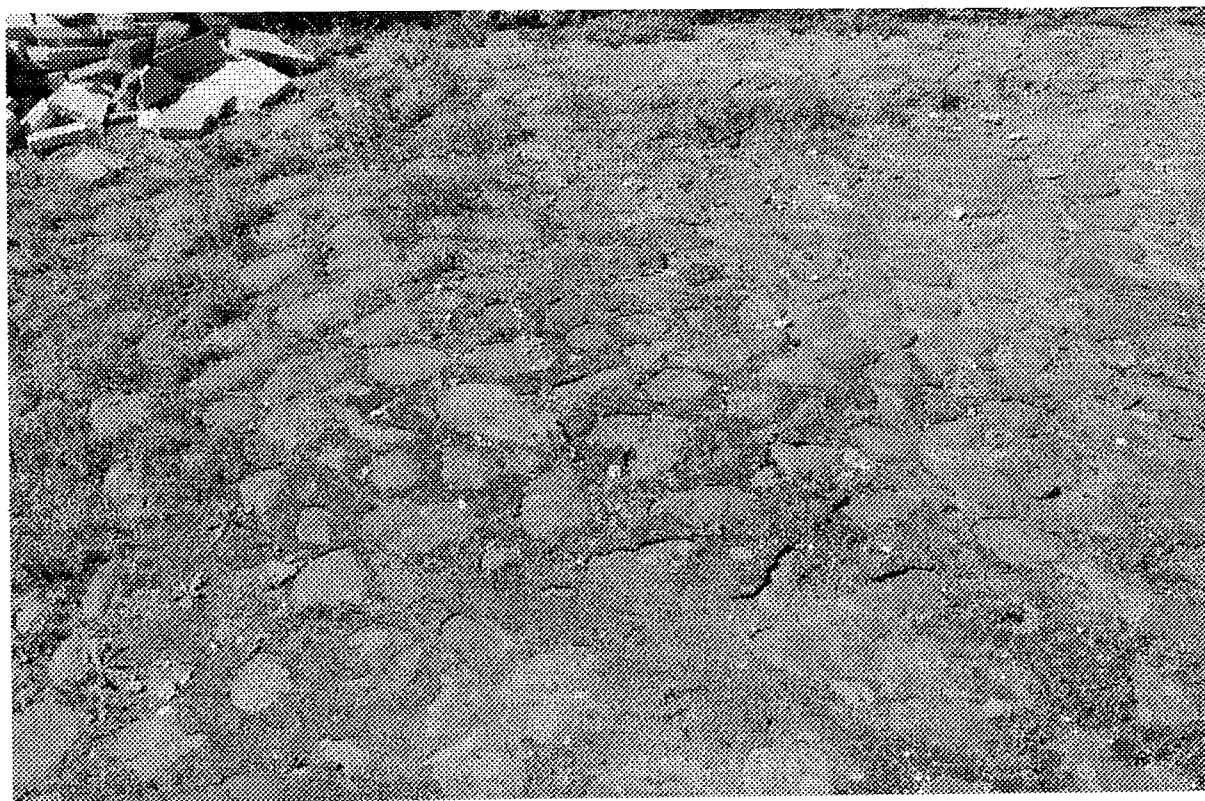
*Uszczelnienie dziedzińców uniemożliwia prawidłowe parowanie wody i zwiększa przez to zawilgocenie murów*

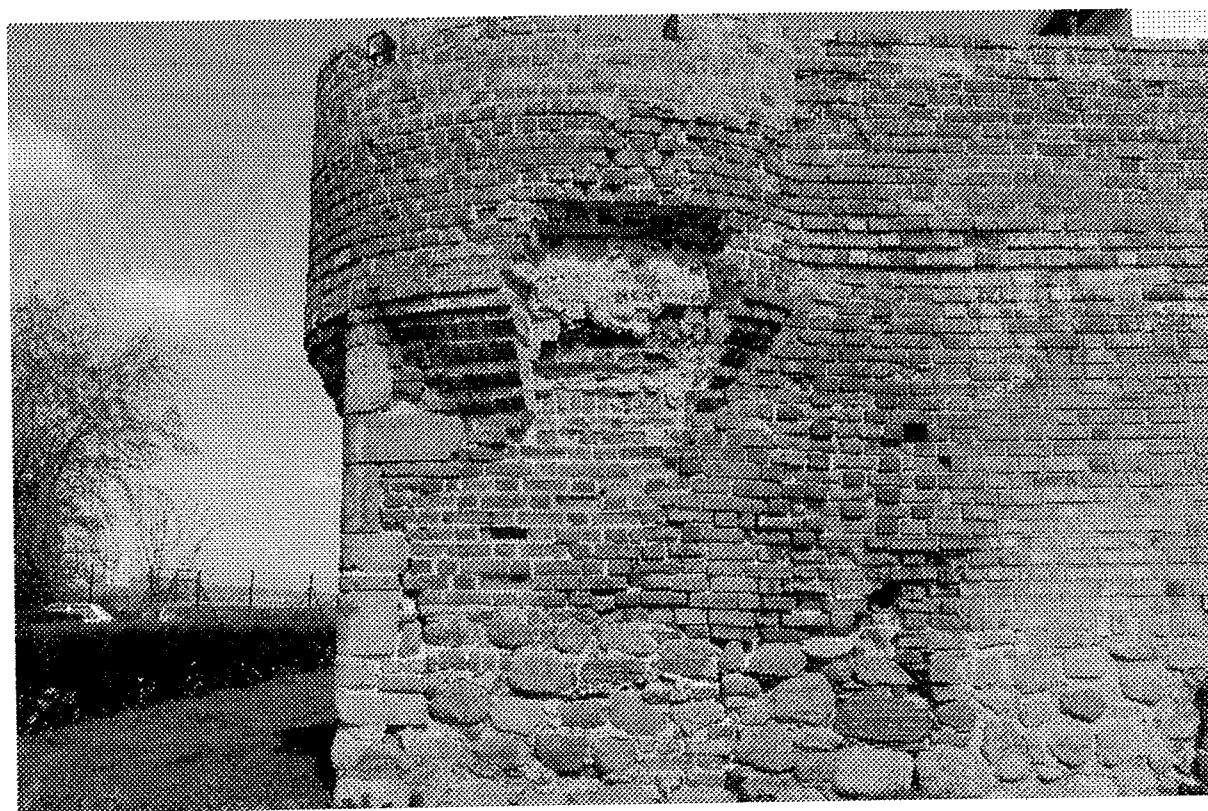
*Uszkodzenia bastei powstałe na skutek wad wykonawstwa podczas jej rekonstruowania*

1. Zabezpieczenie bastei i zagrożonego fragmentu muru na dziedzińcu wewnętrznym – po konsultacji ze statykiem.
2. Zabezpieczenie korony murów – tymczasowo przez ponowne naklejenie papy termozgrzewalnej lub wykonanie prowizorycznych daszków.
3. Bieżące usuwanie wyłącznie luźnych wykwitów soli (delikatnie, odkurzaczem z miękką szczoteczką, bez zdrapywania i zdzierania, które mogłoby doprowadzić do mechanicznych uszkodzeń).
4. Naprawa odsadzki dworku.
5. Korekta ukształtowania terenu od strony północnej ściany dworku.

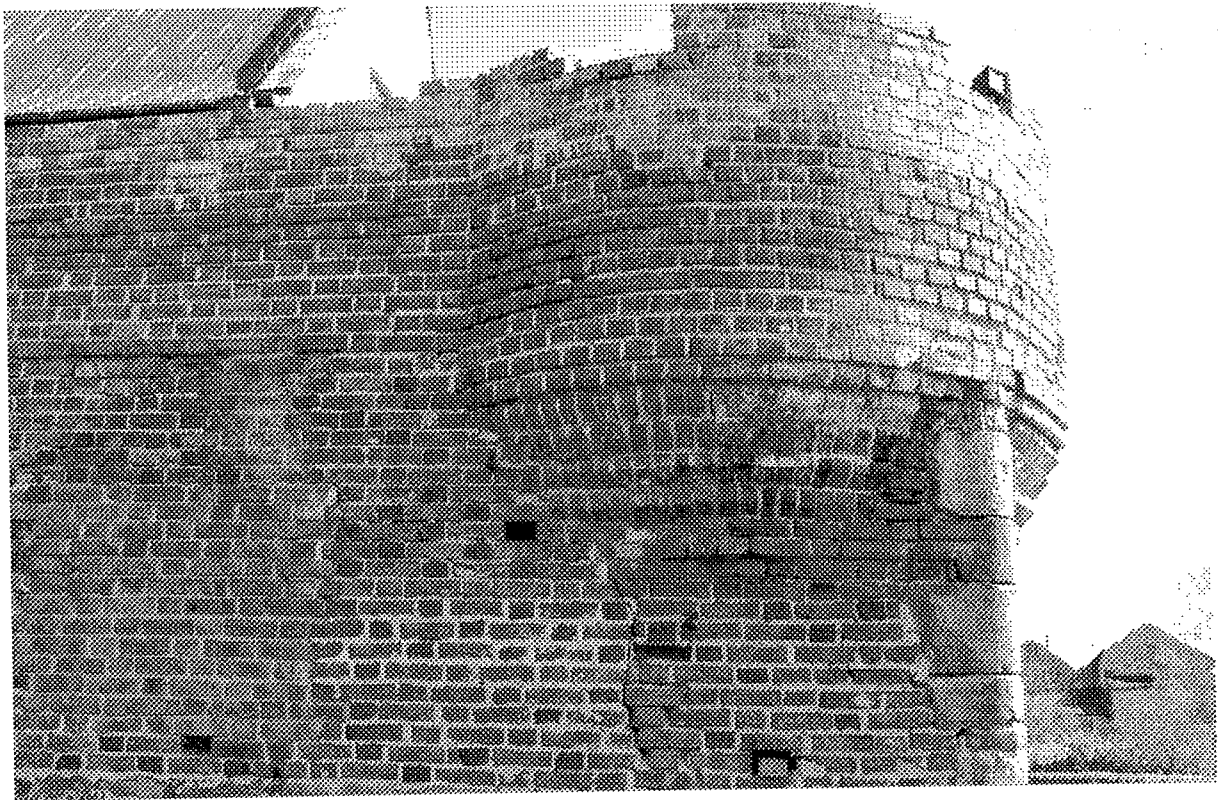
*Pęknięcia murów bastei są głębokie i stwarzają poważne zagrożenie*

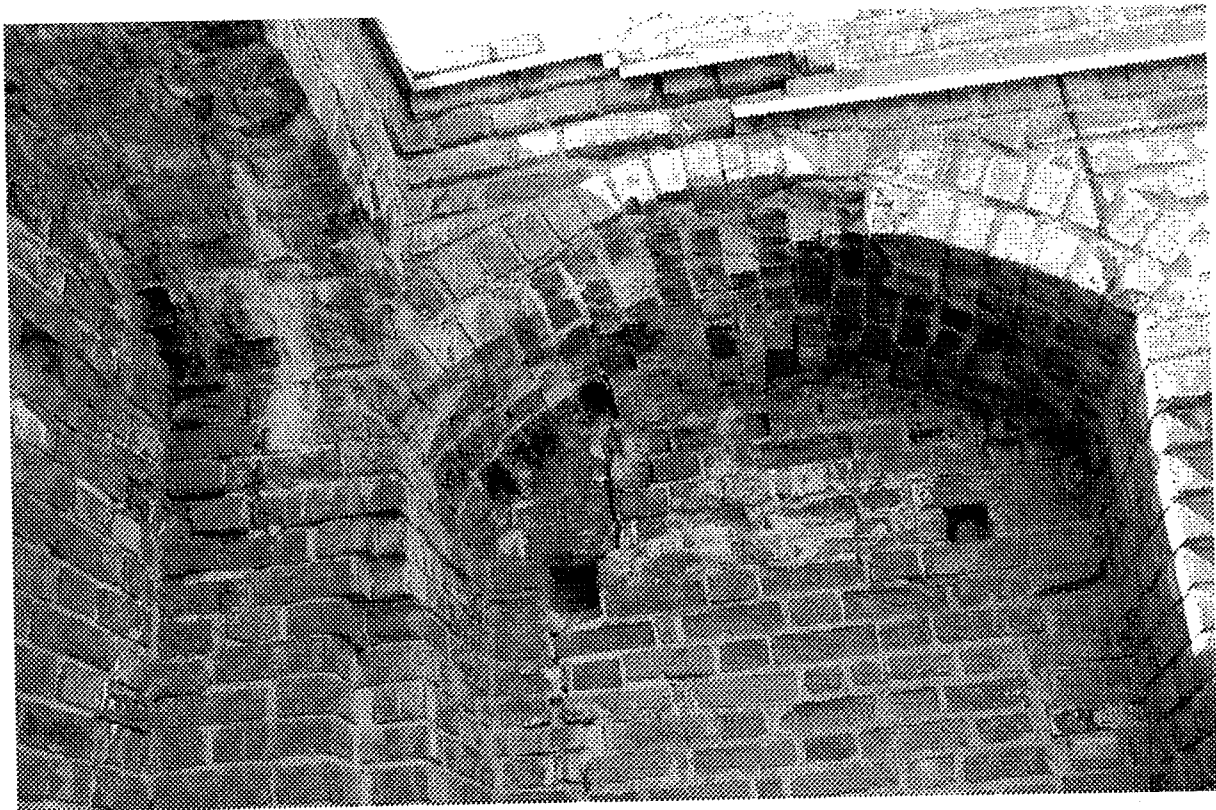
*Widok pękniętej bastei od strony dziedzińca*

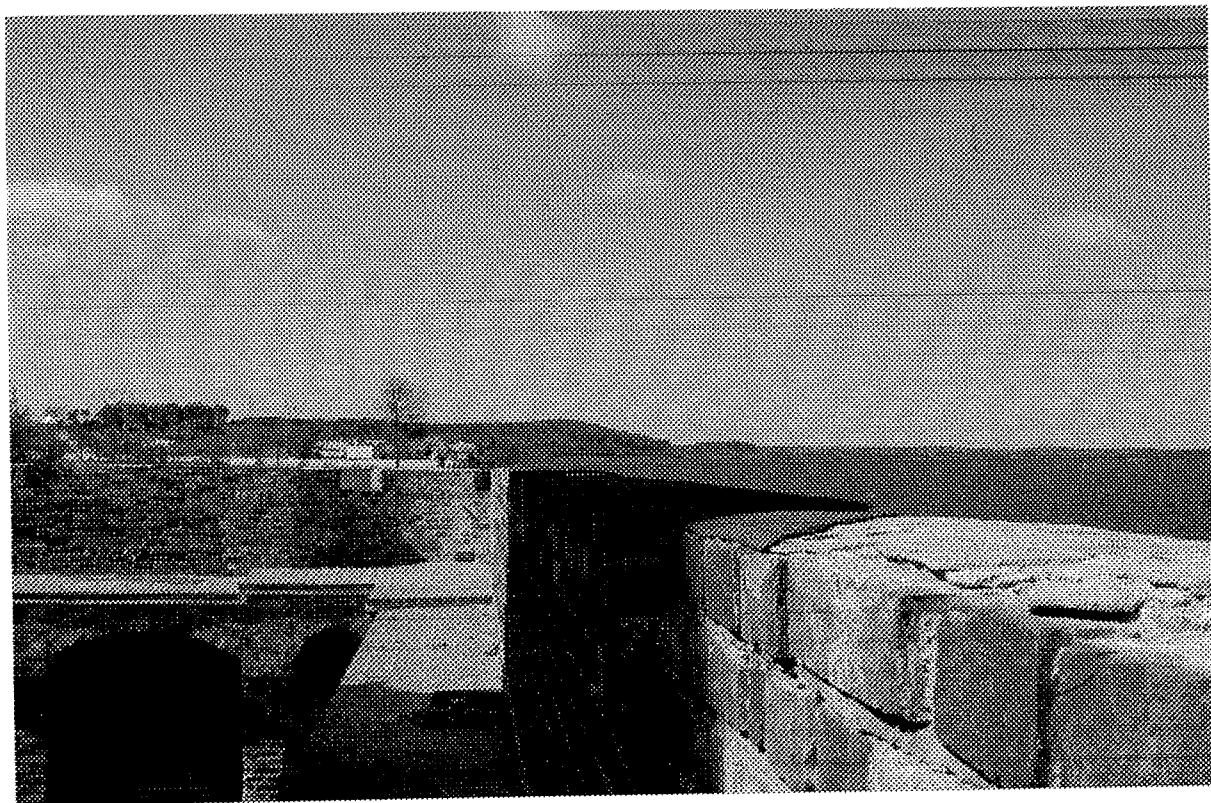
*Początkowo brak, a obecnie zniszczenie prowizorycznych zabezpieczeń sprzyja zamakaniu murów i powstawaniu wysoleń*

3. Docelowe zabezpieczenie korony murów – przez zaprojektowanie i po zaakceptowaniu projektu przez WKZ wykonanie trwałego zabezpieczenia w postaci pokrycia materiałem ceramicznym lub wykonania daszków.

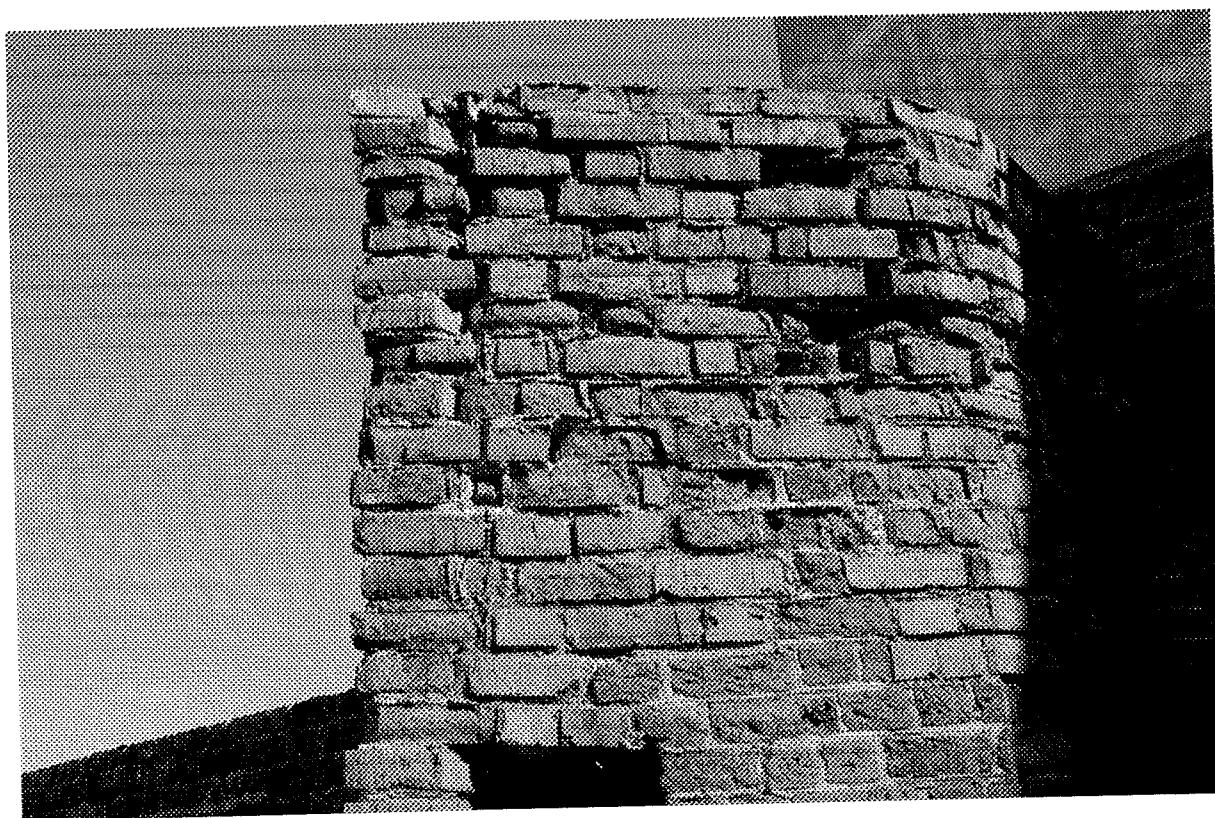
*Niebezpieczne pęknięcia*

4. Przeprowadzenie prac konserwatorskich i restauratorskich przy murach budowli i murach obronnych:
  - z zastosowaniem techniki zszywania pęknięć,
  - z utrwaleniem i wzmocnieniem zdeintegrowanej zabytkowej cegły,

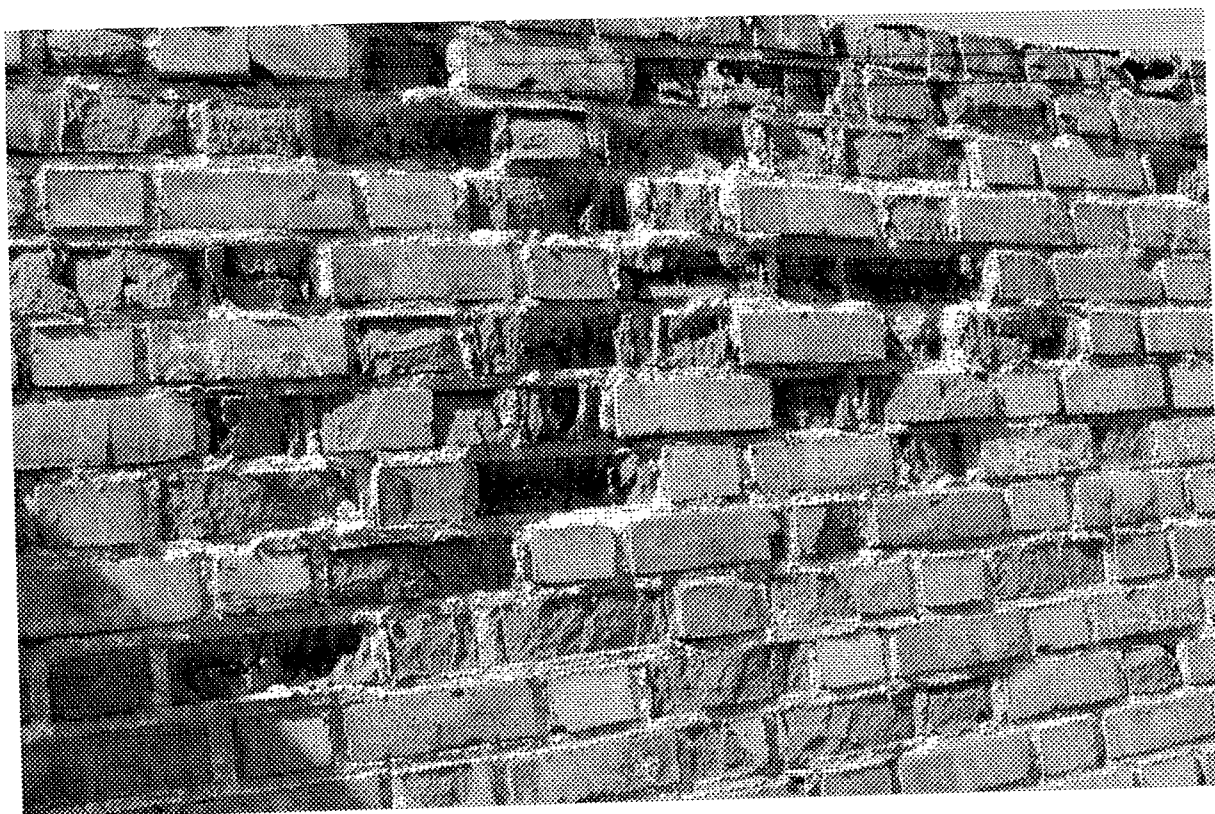
*Stan cegły użytej w latach 80. jest następstwem jej złej jakości*

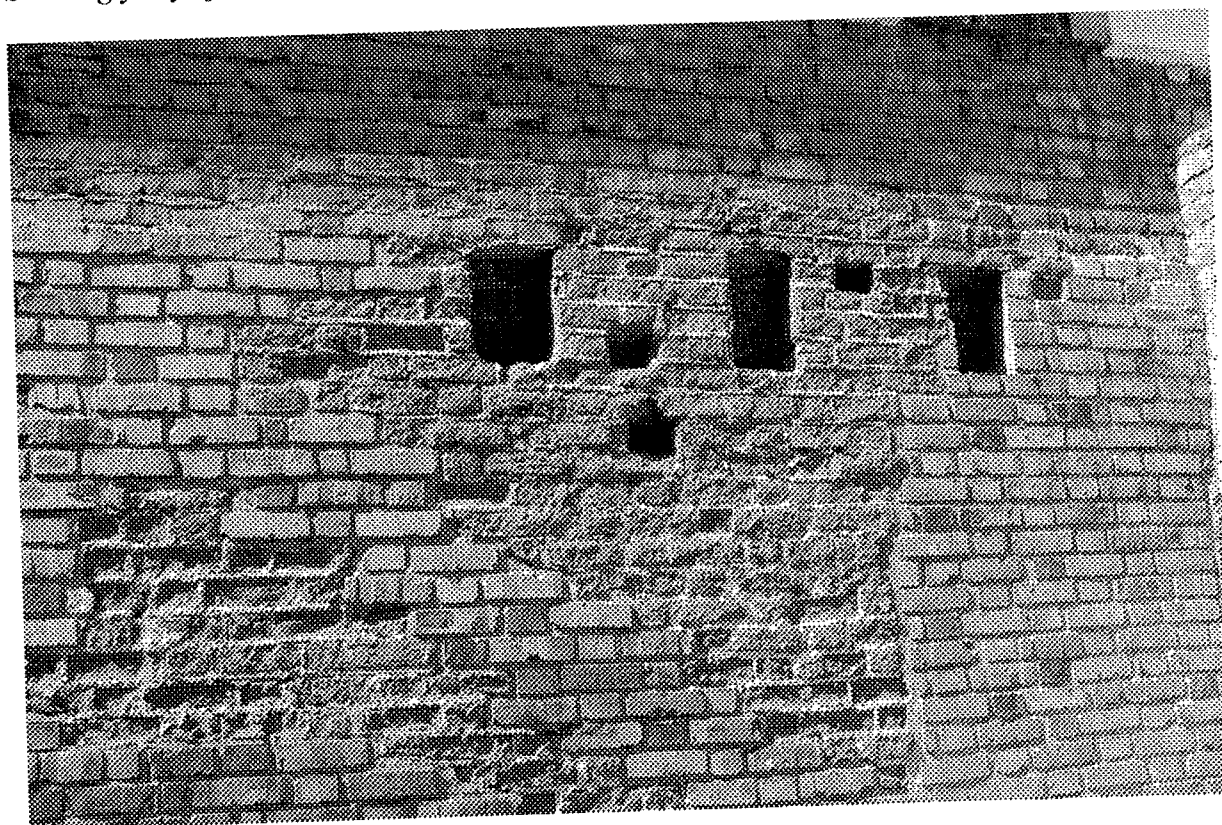
*Newralgiczna ściana sali ze sprzętem oświetleniowym – od strony zewnętrznej*

7. Sprawdzenie stanu i skuteczności całego zewnętrznego systemu odprowadzania wody oraz skontrolowanie stanu rur podziemnych.
8. Obserwacja muru sali ze sprzętem oświetleniowym od zewnątrz i od wewnątrz pod kątem związania zjawisk krystalizacji soli i osypywania cegły z wilgotnością powietrza.

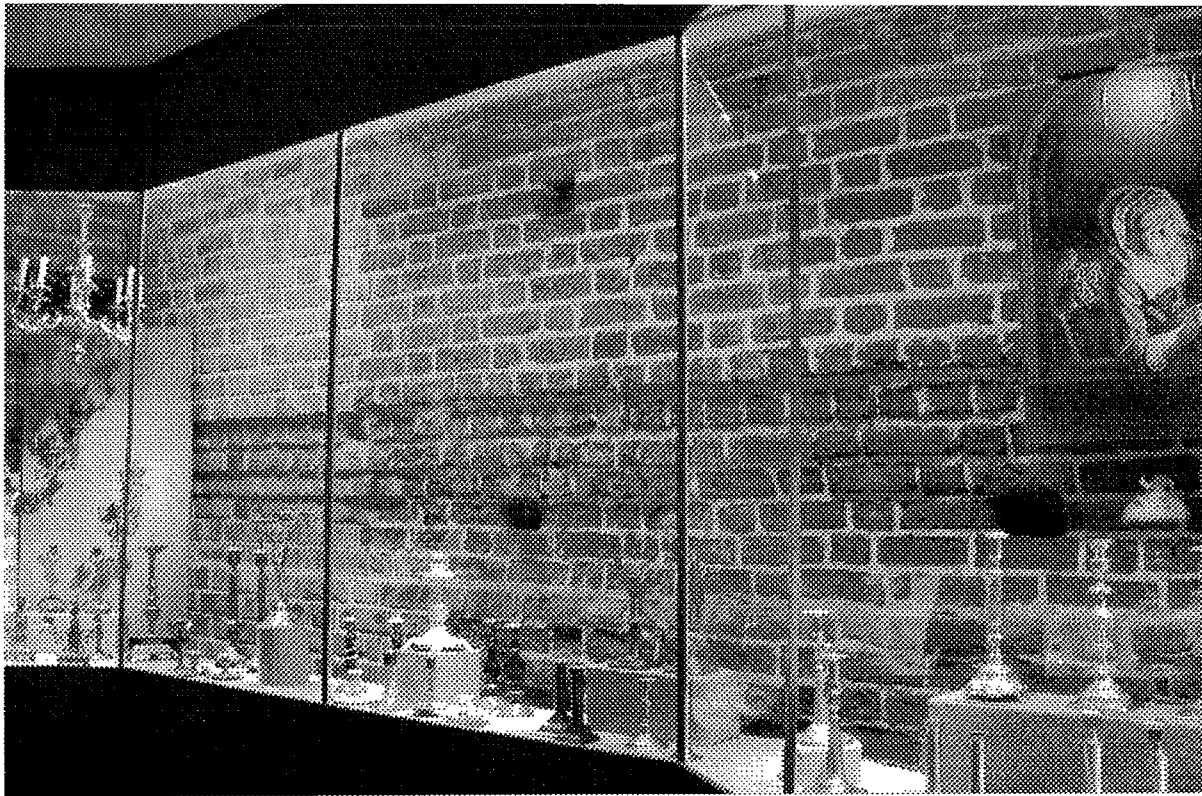
- kratki kanałów nie są uchylne, nie ma więc możliwości łatwego i częstego ich czyszczenia, to zaś zwiększa osadzanie kurzu na ścianach,
3. przyspieszenie odsychania ścian do wnętrza i związane z tym zjawiska krystalizacji soli, oraz powodowanych tym zniszczeń – w sali z ekspozycją sprzętu oświetleniowego – cegła gotycka całkowicie zdeintegrowana, intensywnie rozsypuje się, kruszy i łuszczy,

*Główny problem najbardziej uzewnętrzniał się w sali z ekspozycją sprzętu oświetleniowego*

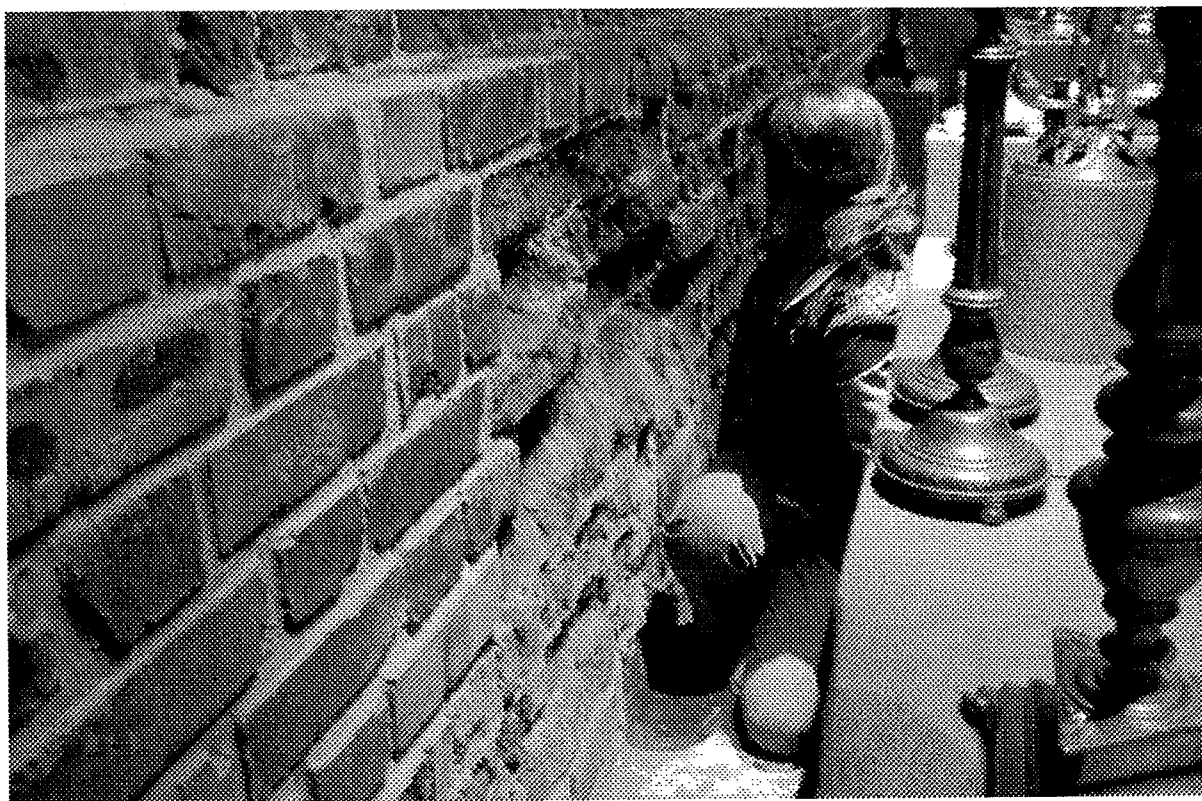
*Na skutek użycia cegły zbyt mało porowatej, zaprawy najprawdopodobniej z dodatkami cementu, nieskutecznej ochrony murów przed wodą stara cegła odegrała rolę sączka*

Najpoważniejszym zagadnieniem w budynku głównym Muzeum jest lawinowo postępujący proces niszczenia gotyckiej cegły. Przyczyną jest rodzaj cegły – zbitej, nieporowatej, zastosowanej podczas prac w latach 1978 – 86 oraz użycie zaprawy najprawdopodobniej ze znacznym dodatkiem cementu. Spowodowało to, że stara cegła stała się sączkiem, przez który latami odparowywała woda oraz zachodziła krystalizacja soli, prowadząc do całkowitej dezintegracji tego najcenniejszego, oryginalnego elementu budowli. Drugą istotną przyczyną kłopotów są nieprawidłowości klimatu we wnętrzach, przyspieszające procesy okresowego odsychania, a przez to destrukcji cegły. Dodatkowym zagadnieniem jest sprawa środka, jaki wprowadzono przed kilku laty w rozsypujące się cegły. Z informacji pracowników Muzeum wynika, że zastosowano preparat sklejający i hydrofobizujący<sup>1</sup>. Jeśli informacje te są prawdziwe, to działanie to stało się kolejną przyczyną niszczenia, a jego skutkiem jest obserwowany dziś efekt złuszczenia płatków cegły, widoczny w wielu miejscach na ścianie w sali z ekspozycją sprzętów oświetleniowych.

- z wielokrotnym odsalaniem zabytkowej cegły,
  - z wymianą fug na porowate,
  - oraz ze **stworzeniem strefy buforowej, między zabytkową a współczesną cegłą, poprzez częściową wymianę nowej cegły w obszarze styku na cegłę o specjalnie dobranej porowatości, także z zastosowaniem szerokoporowatych zapraw w fugach. Opasanie starej cegły warstwą buforującą i zarazem odsączającą wydaje się być jedyną szansą jej uratowania. Zastrzec należy, że działanie takie miałyby charakter nowatorski i eksperymentalny.**

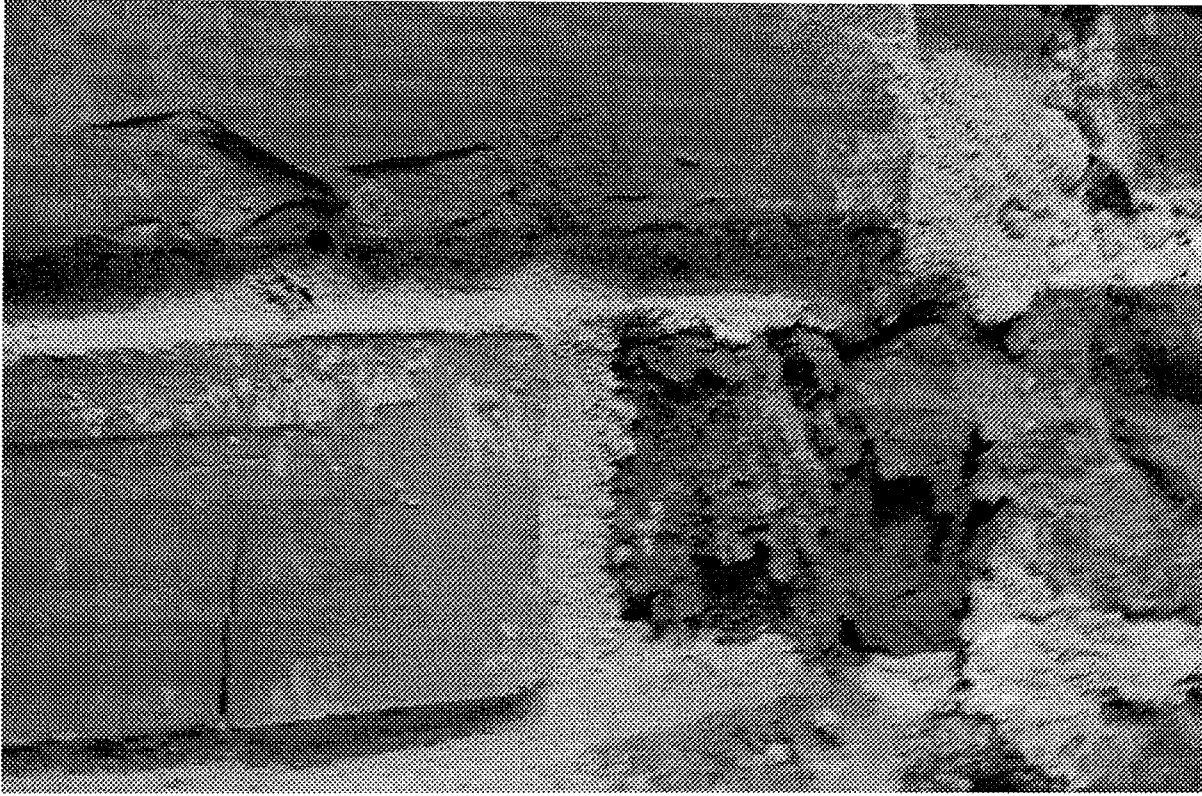
4. zasolenie cegły dodatkowo przyspieszające jej destrukcję. Obecne w cegle sole wywierają ciśnienie krystalizacyjne na materiał, przez co wywołują jego niszczenie na drodze mechanicznej. Ze względu na swą wysoką higroskopijność zwiększają wilgotność cegły w okresach poza sezonem grzewczym i przyspieszają niszczenie w okresach odsychania.

*Ogrzewanie wnętrza powodowało intensywne odsychanie cegły i niszczenie przez krystalizujące sole*

- poprawienie i udoskonalenie systemu ogrzewania, w tym usprawnienie układu sterującego parametrami klimatu,
- utrzymywanie temperatury na najniższym możliwym poziomie,
- nie dopuszczanie do spadków wilgotności względnej powietrza poniżej 50%,
- usunięcie wszystkich możliwych przyczyny zawilgocenia ścian.

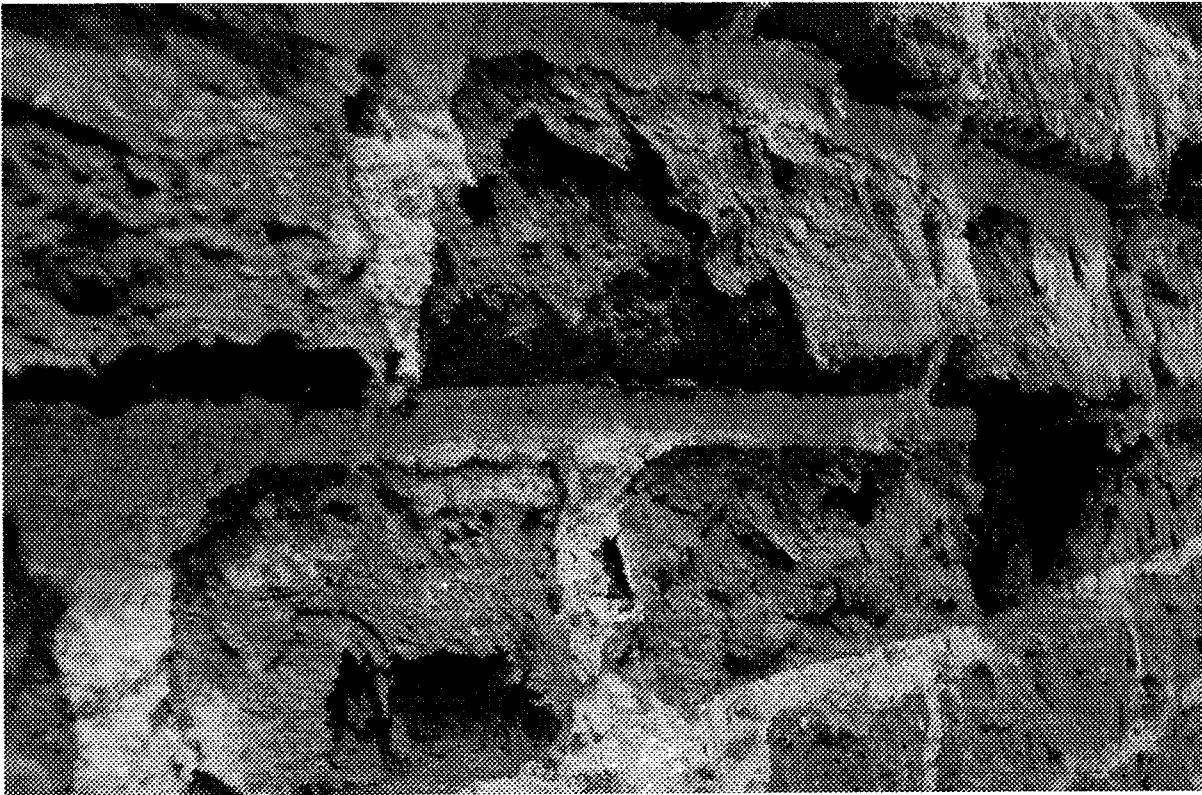
*Destrukcyję pogłębiło wykonanie „domowym sposobem” konserwacji cegły mieszanką preparatów sklejaćco-hydrofobizujących. Skutkiem jest odrywanie płatów skleionej ceglanej mączki*

<sup>1</sup> Wg informacji uzyskanych od p. mgr E. Żaczek „Preparat, którym została nasączona cegła po odsalaniu to był Osolan z dodatkami silikonowymi, który został sporządzony przez pana Włodzimierza Pinskiwara. Natomiast Steinfestiger został zastosowany do próbek; nie został użyty na całej sali z przyczyn finansowych”.

- wzmocnienie zdeintegrowanej zabytkowej cegły, wykonane preparatem o właściwościach hydrofilnych, po wcześniejszym wielokrotnym odsalaniu,
- **stworzenie strefy buforowej, między zabytkową cegłą a cegłą współczesną.**

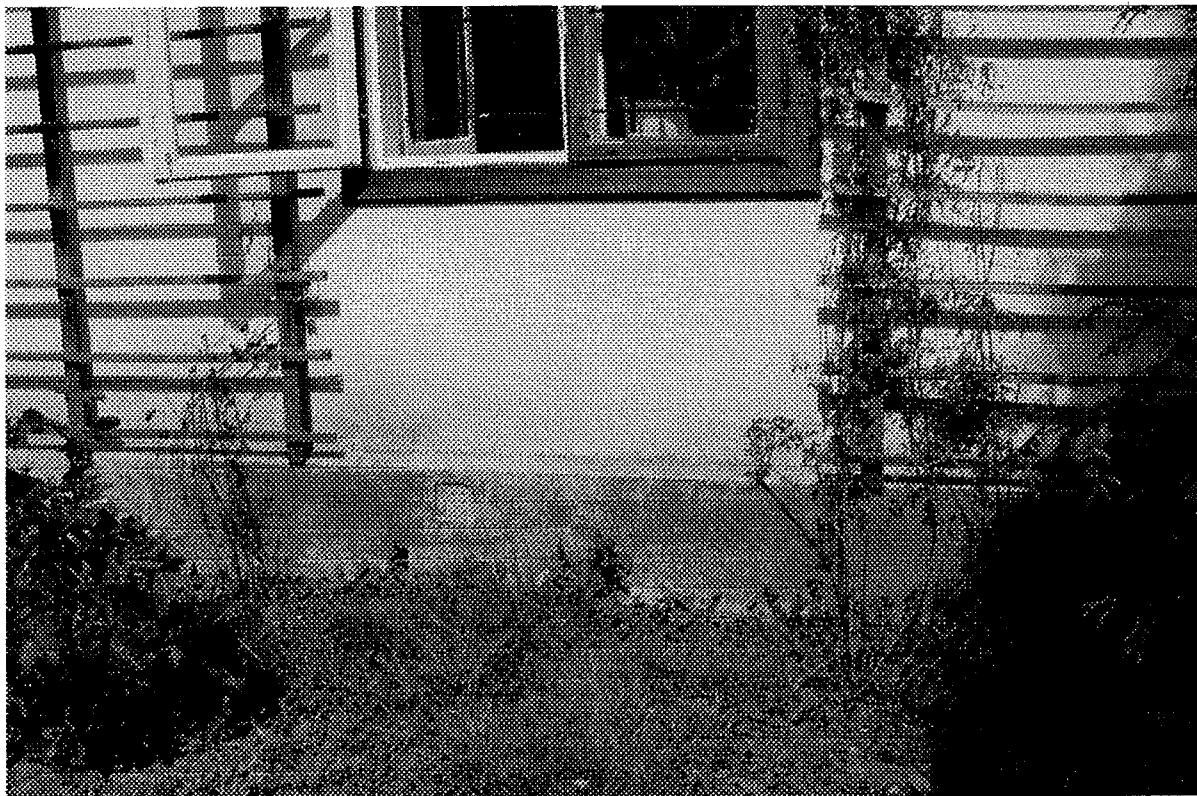
*Bardzo ciekawy i skuteczny sposób zabezpieczenia przyziemia przed wodą odpryskową - poprzez zastosowanie wentylowanej odsadzki*

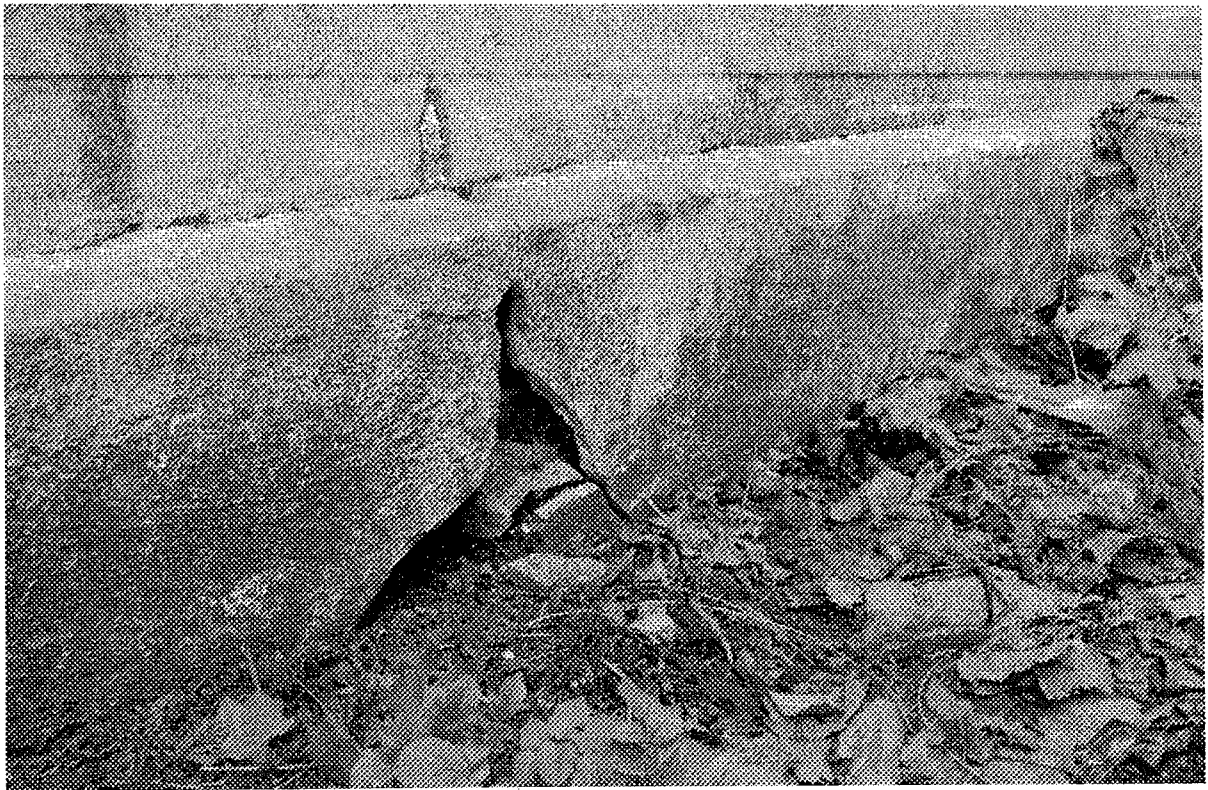
*W miejscu uszkodzenia widoczna jest przestrzeń wentylująca między odsadzką a murem*
