PROPONOWANY PROGRAM  
PRAC KONSERWATORSKICH  
PRZY MURZE OBWODOWYM  
ZAMKU W KONINIE

Przedsiębiorstwo Budowlano-Usługowe  
**REKONS** Grzegorz  
Osowski  
87-100 Toruń, ul. Matejki 61/58  
NIP 956-001-12-22, Regon 870281666

## STAN ZACHOWANIA I PRZYCZYNY ZNISZCZEŃ

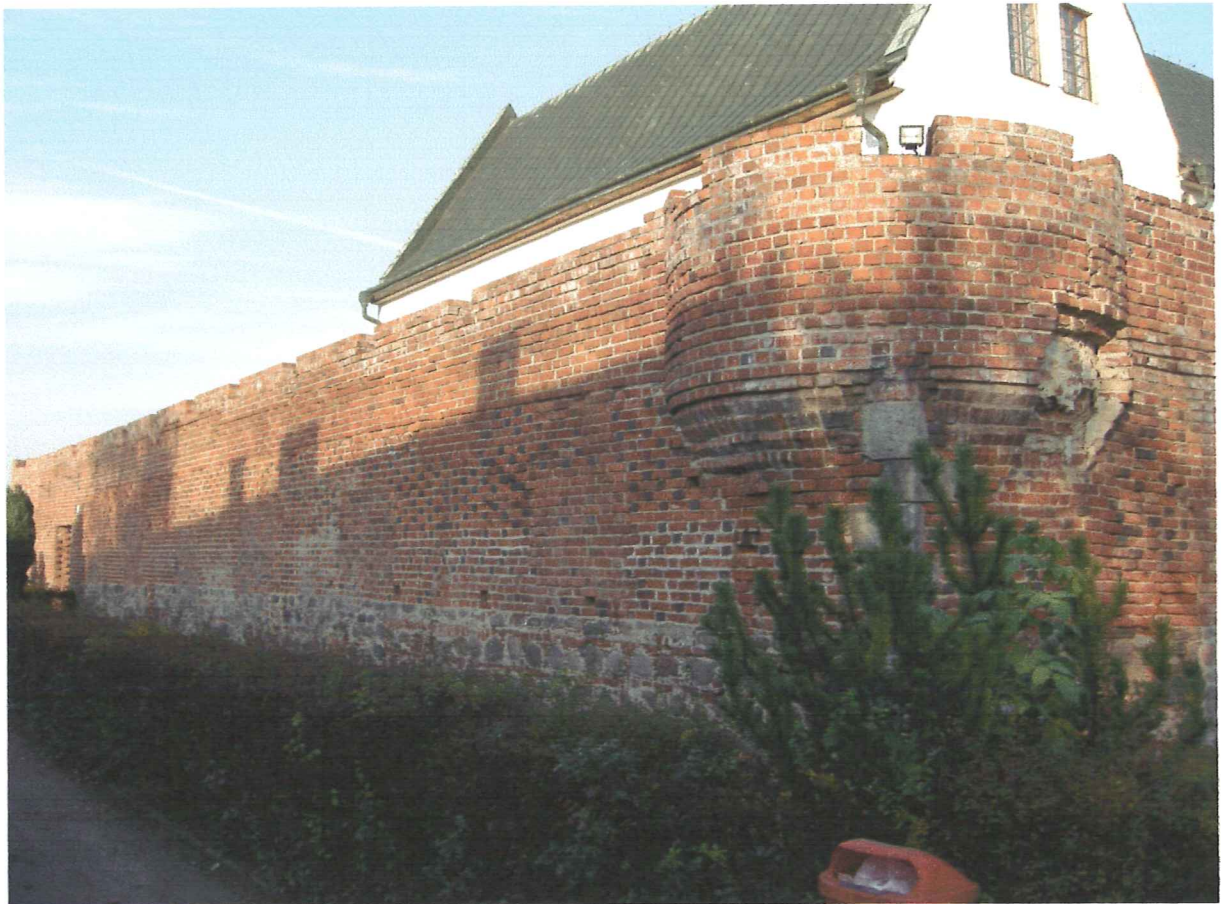
Zdecydowanie najpilniejszych działań, o charakterze ratunkowym wymaga wieżyczka narożna z której odpadł cały fragment wątku a pozostałe fragmenty są odspojone od rdzenia muru.

**Fot 1. Zamek w Koninie - mur obwodowy. Widok ogólny – część zewnętrzna. Widoczne liczne przemurowania. Zabielenie cegieł w partii krenelażu, duży ubytek na wieżyczce narożnej.**

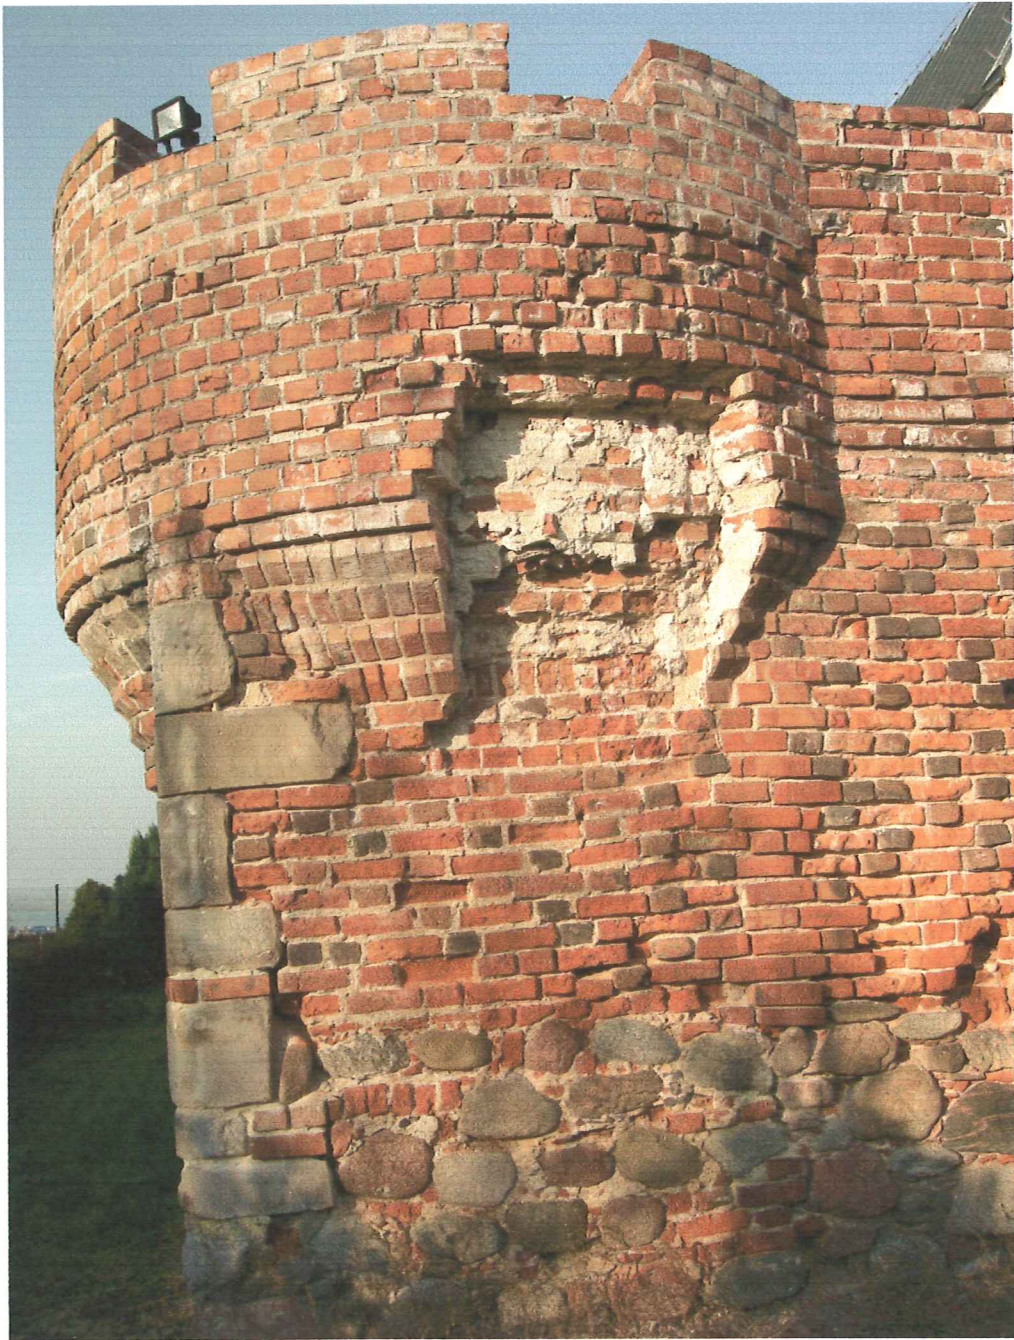
**Fot 2. Zamek w Koninie - mur obwodowy – część zewnętrzna. Wieżyczka narożna. Widoczne przemurowania, duży ubytek wątku ceglanego, zabielenia i zniszczenia powierzchni cegieł osłabione i osypujące się partie spoinowania.**

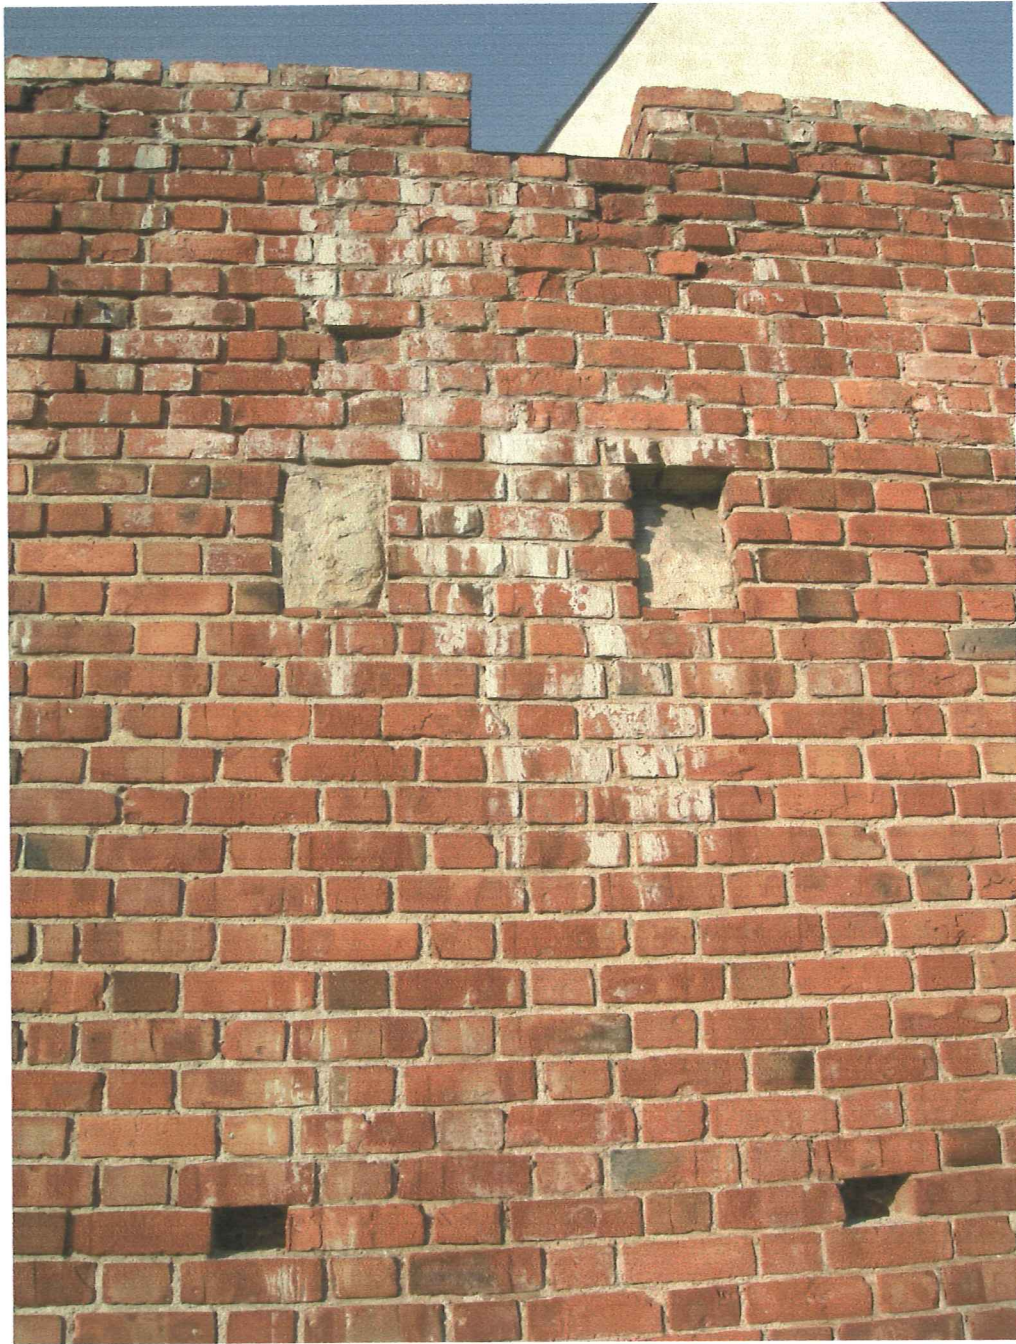
Fot 3. Zamek w Koninie - mur obwodowy – część zewnętrzna. Widoczne zabielenia i zniszczenia powierzchni cegieł osłabione i osypujące się partie spoinowania, białe zacieki na powierzchni wątku (węglan wapnia lub sole).

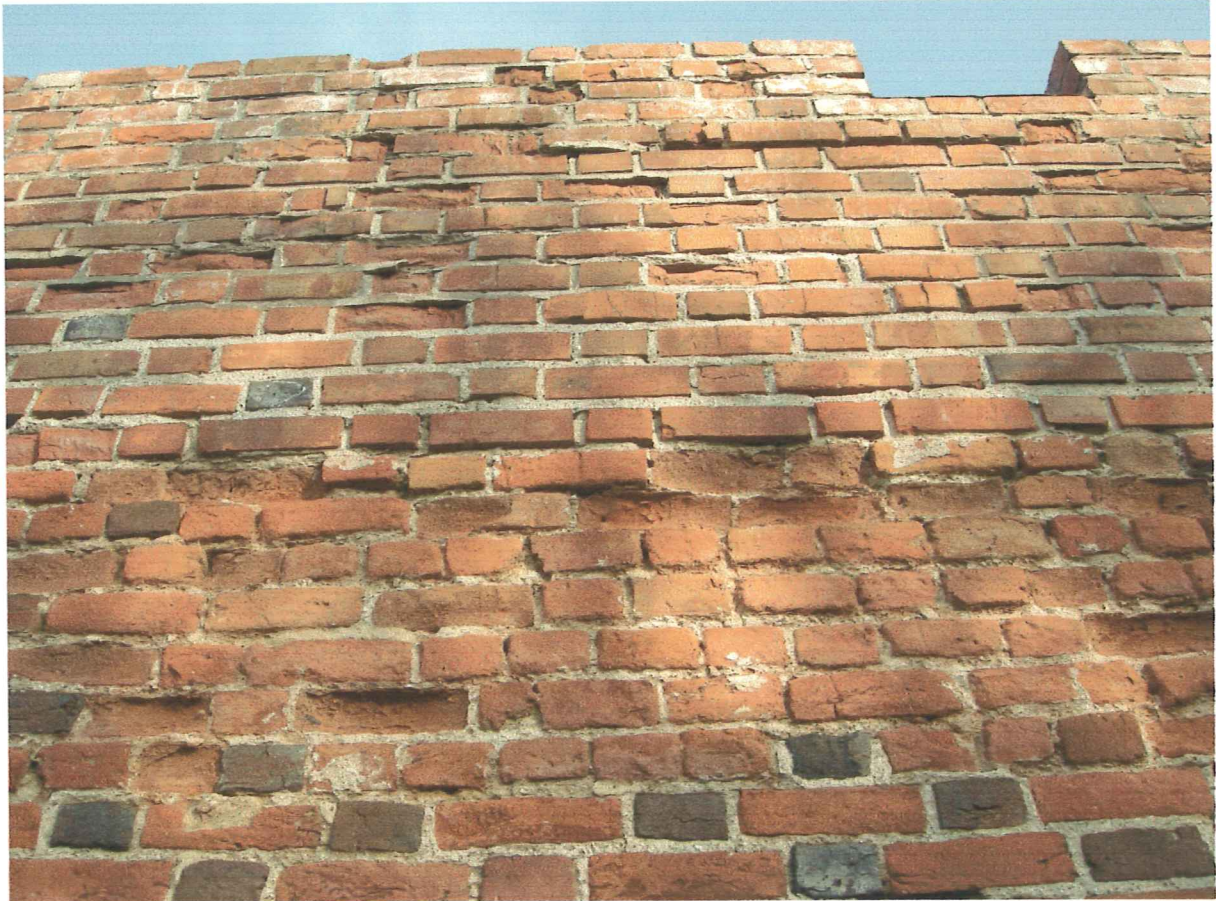
Fot 4. Zamek w Koninie - mur obwodowy. Widoczne znaczne zniszczenie wątku ceglanego, złuszczenie i pudrowanie się cegły miejscami na dużą głębokość, osypujące się partie spoinowania, zatarcia zaprawą na powierzchni cegły.

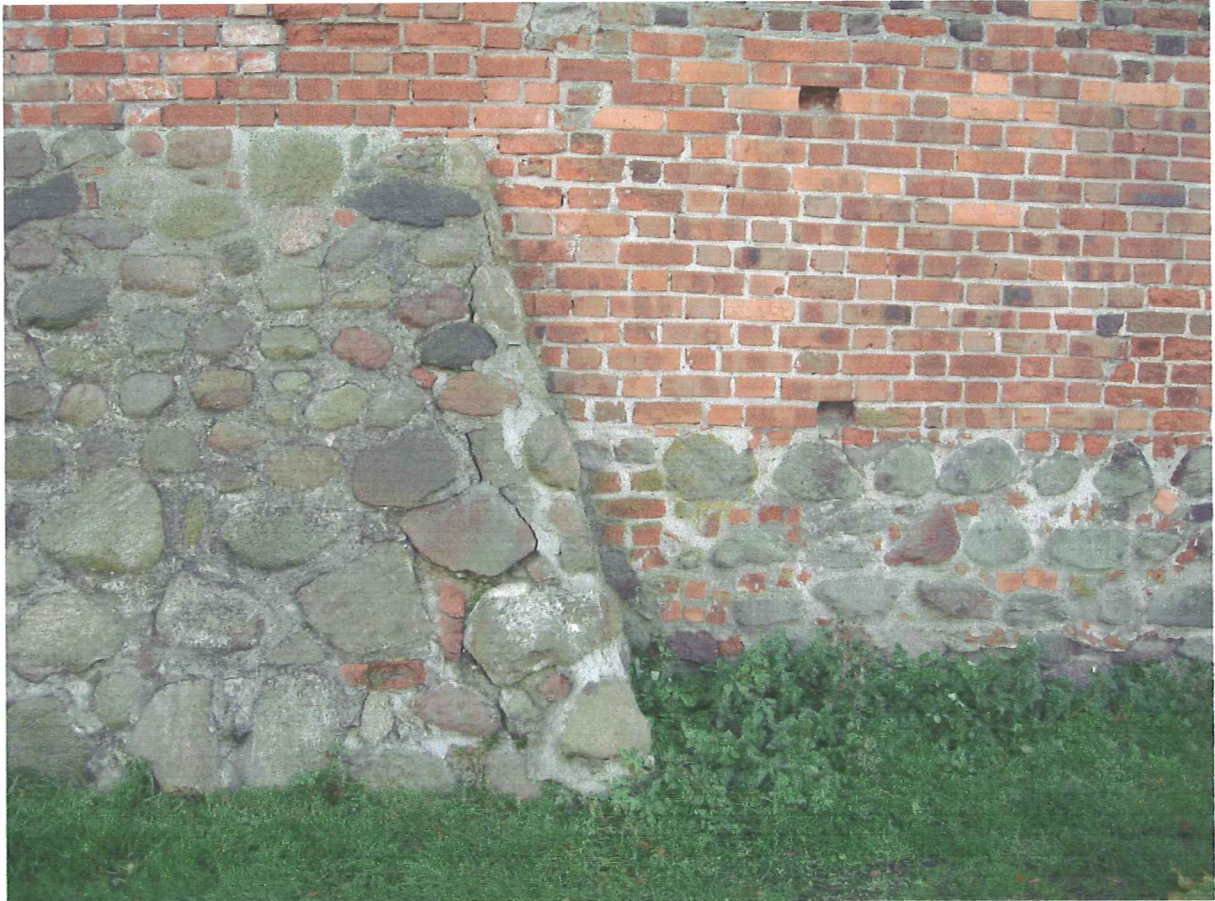
**Fot 5. Zamek w Koninie - mur obwodowy – część zewnętrzna. Widoczna szkarpa kamienna oraz część cokołowa muru w znaczącej części wykonana z kamienia. Na szkarpie widoczne duże biegnące pionowo pęknięcie przy narożniku, glony na powierzchni wątku, zabielenia powierzchni pojedynczych cegieł oraz ubytki lica.**

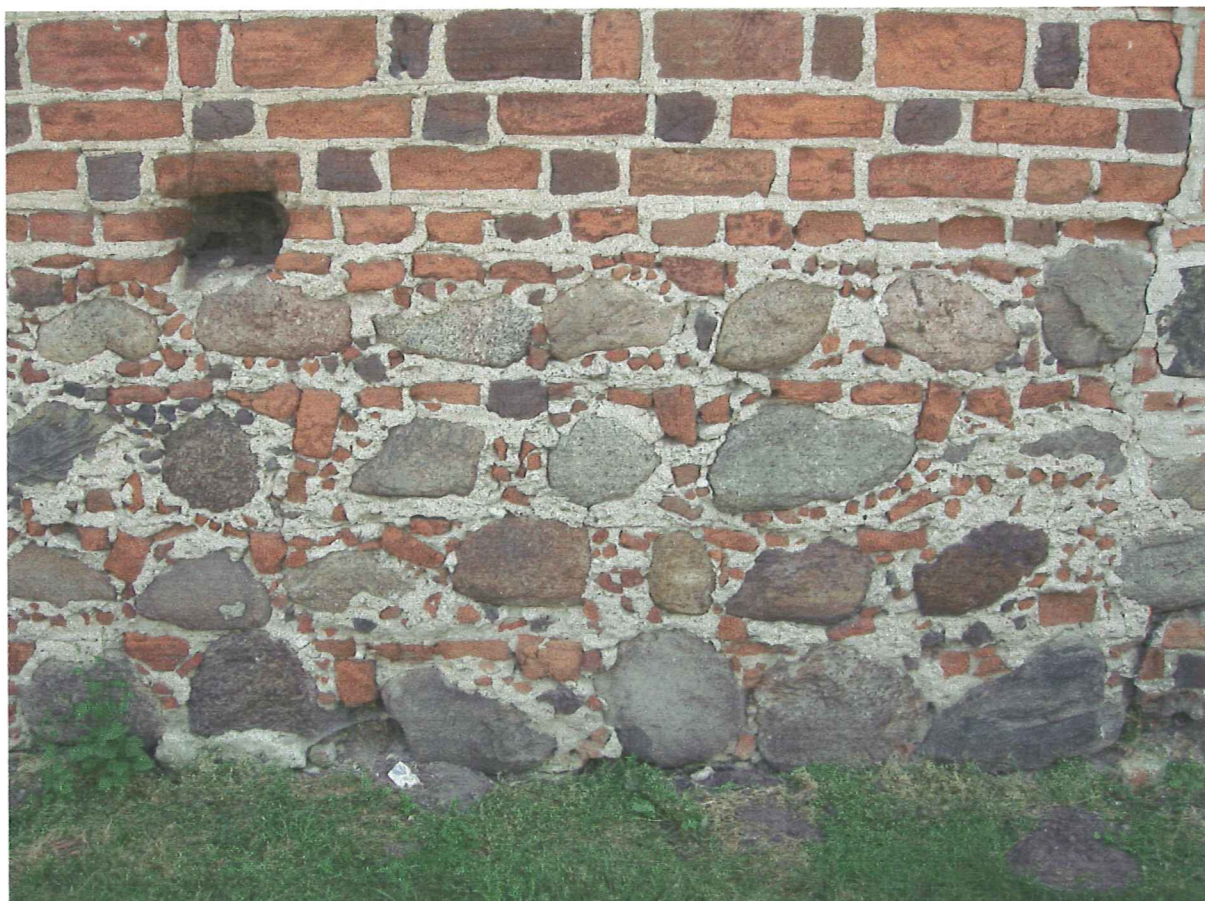
Fot 6. Zamek w Koninie - mur obwodowy – część zewnętrzna. Widoczna część cokołowa muru w znaczącej części wykonana z kamienia, powyżej widoczne zniszczenia wstępu przejawiające się w pudrowaniu i osypywaniu cegieł oraz miejscowym wykruszeniu spoinowania, pęknięcie muru.

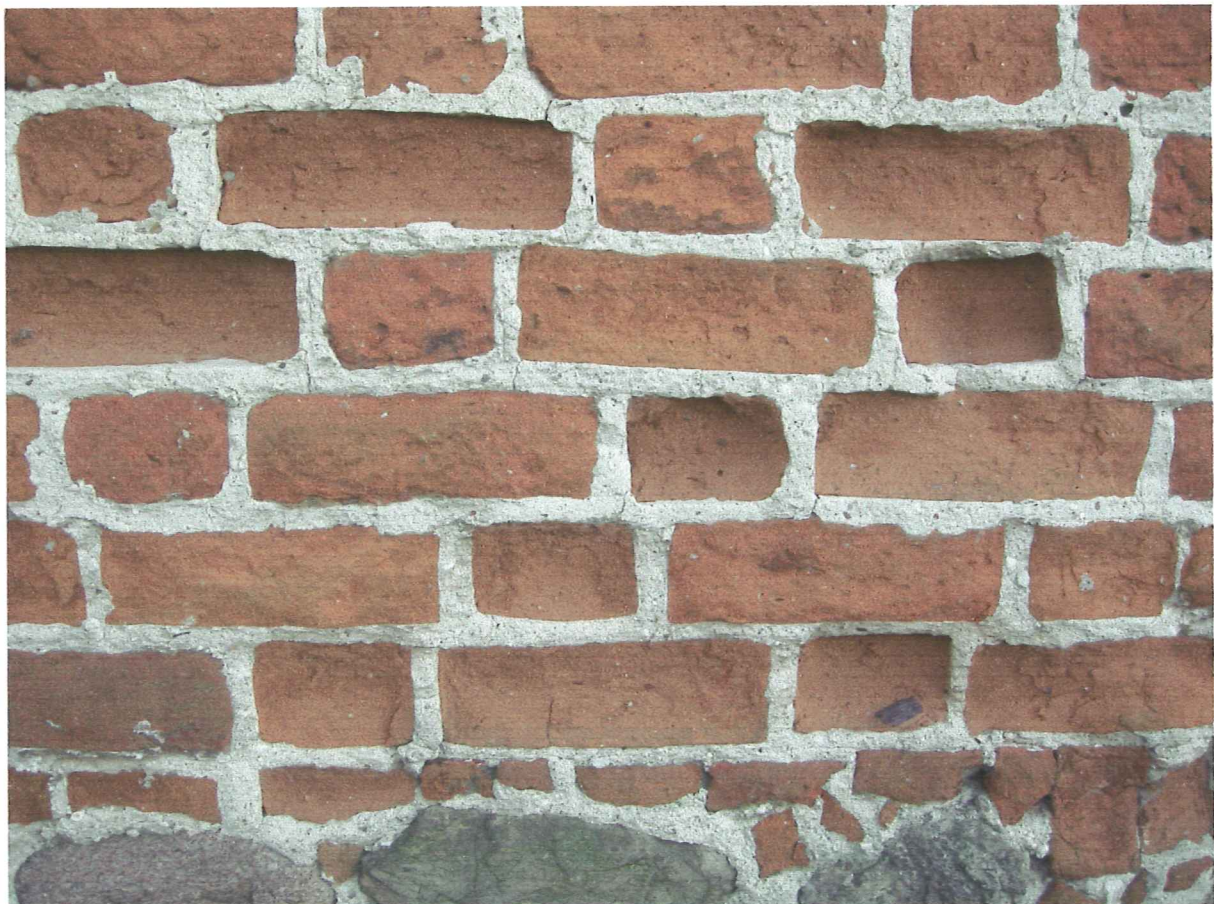
Charakterystyczną rzeczą jest to że stopień zniszczenia cegieł jest dużo większy od stopnia zniszczenia spoinowania. Świadczy to o tym że spoinowanie

jest mocniejsze i szczelniejsze od cegły co sprawia że procesy migracyjne wody odbywają się poprzez cegły a nie spoinowanie a co za tym idzie zarówno krystalizacja soli jak i większe utrzymywanie wilgoci mają miejsce w strukturze cegły i prowadzą do jej zniszczenia. Problem ten dotyczy nie tylko spoinowań wykonanych w ostatnich latach ale i rejonów gdzie spoinowanie wydaje się być znacznie starsze.

Fot 7. Zamek w Koninie - mur obwodowy – część zewnętrzna. Widoczne zniszczenia wstępu ceglano. Cegła pudruje się i osypuje miejscami na znaczną głębokość. Mocne spoinowanie pozostaje niemal nienaruszone.

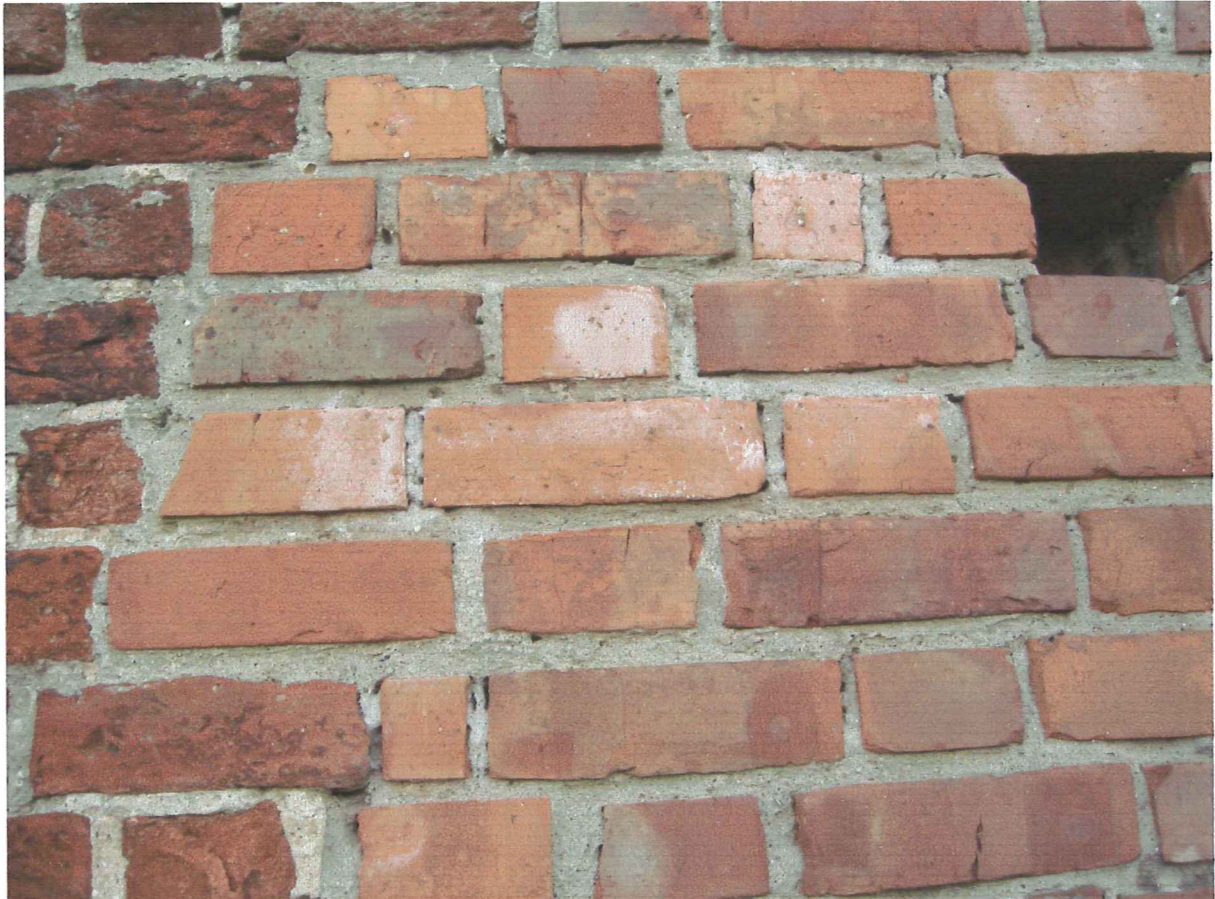
**Fot 8. Zamek w Koninie - mur obwodowy – część zewnętrzna. Widoczny fragment jednego z licznych przemurowań. Cegły kładzione na mocnej zaprawie cementowej. Zabielenia na powierzchni cegieł to prawdopodobnie sole.**

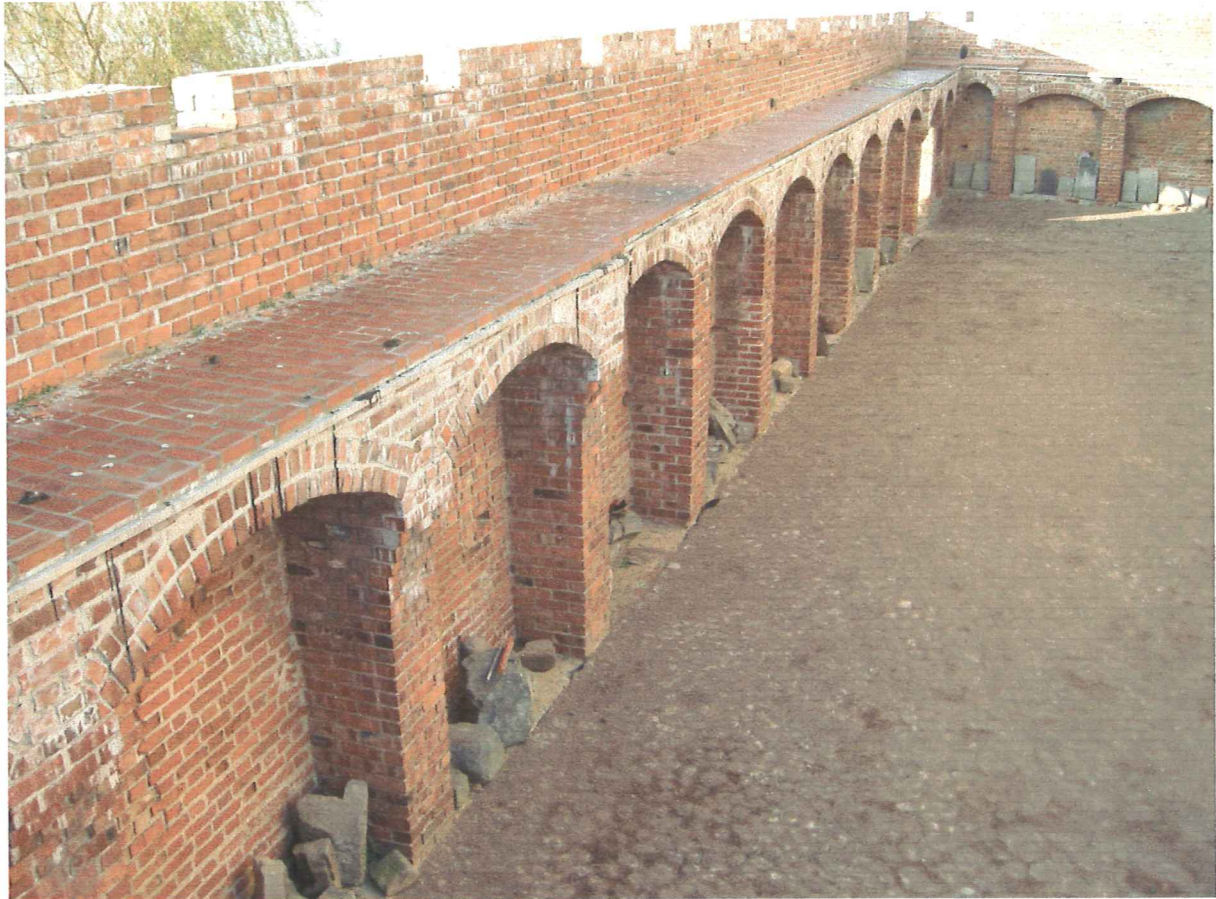
**Fot 9. Zamek w Koninie - mur obwodowy – część wewnętrzna. Widok ogólny. Widoczna ceramiczna posadzka na murze, zabielenia cegieł w partii krenelażu i łuków arkad, na posadzce widoczne osypane fragmenty cegieł i spoinowania.**

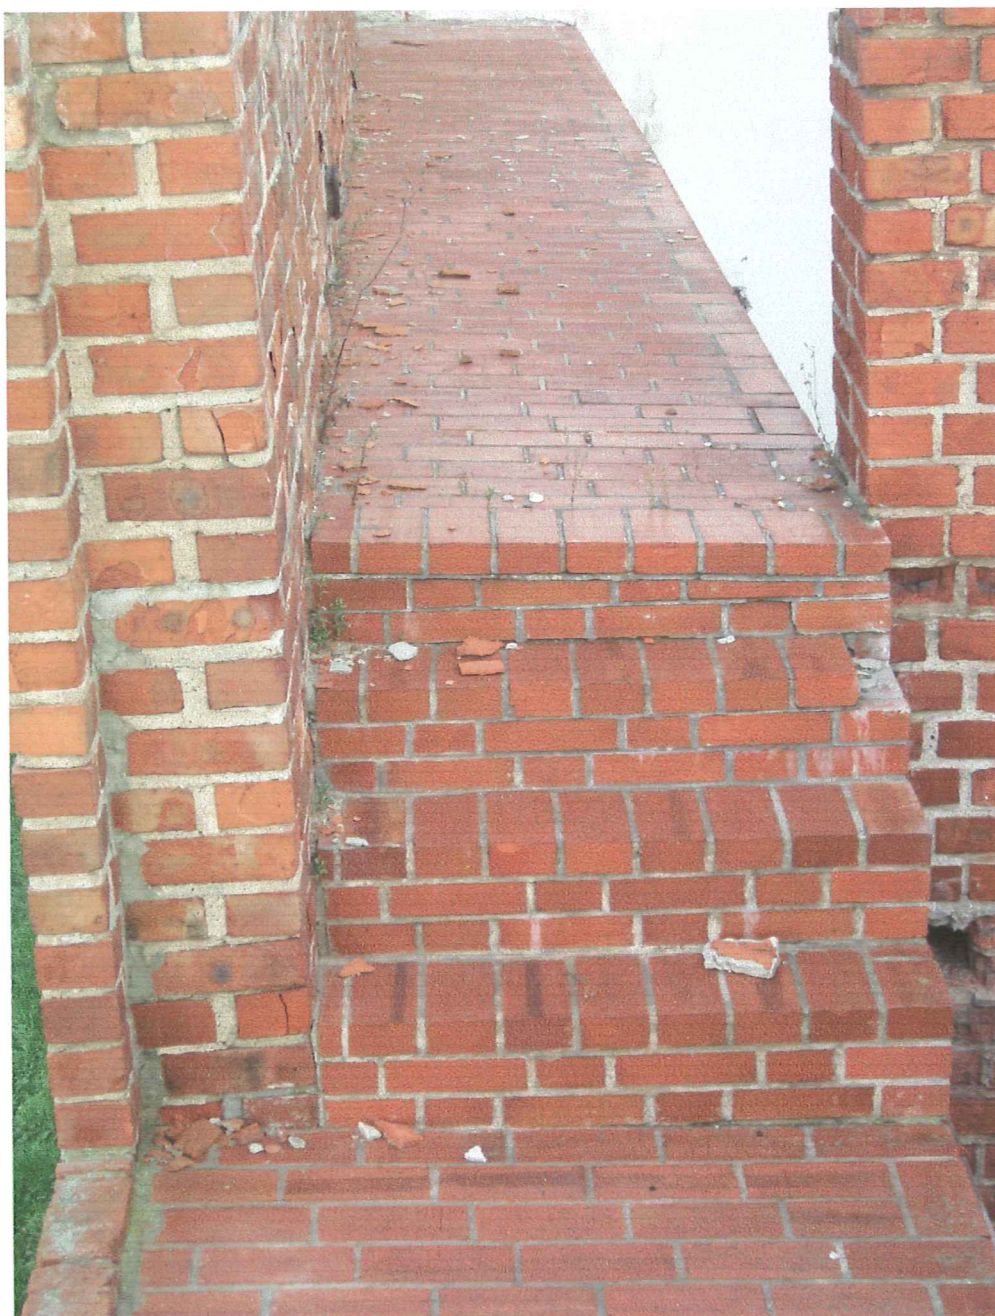
Istniejąca posadzka ceramiczna położona na murze w znacznym stopniu uszczelniła go od góry. Niestety i w jej obrębie pojawiły się nieszczelności i pęknięcia zwłaszcza na styku z krenelażem. W niektórych pęknięciach rozwija się roślinność. Sytuacja taka powoduje procesy opisane powyżej a więc zawilgacanie rdzenia muru prowadzące do zniszczeń wątku. O tym że mamy z taką sytuacją do czynienia świadczyć też mogą bardzo liczne białe zacieki wypłukiwanych związków wapnia pojawiające się na powierzchni wątku zarówno na zewnętrznej jak i wewnętrznej stronie muru, a zwłaszcza w arkadach.

**Fot 10. Zamek w Koninie - mur obwodowy – część wewnętrzna. Widoczna część posadzki ceramicznej na murze, zniszczenia cegieł pękających i złuszczających się dużymi kawałkami oraz nieszczelności spoinowania w obrębie posadzki, odpadanie cegieł (stopień).**

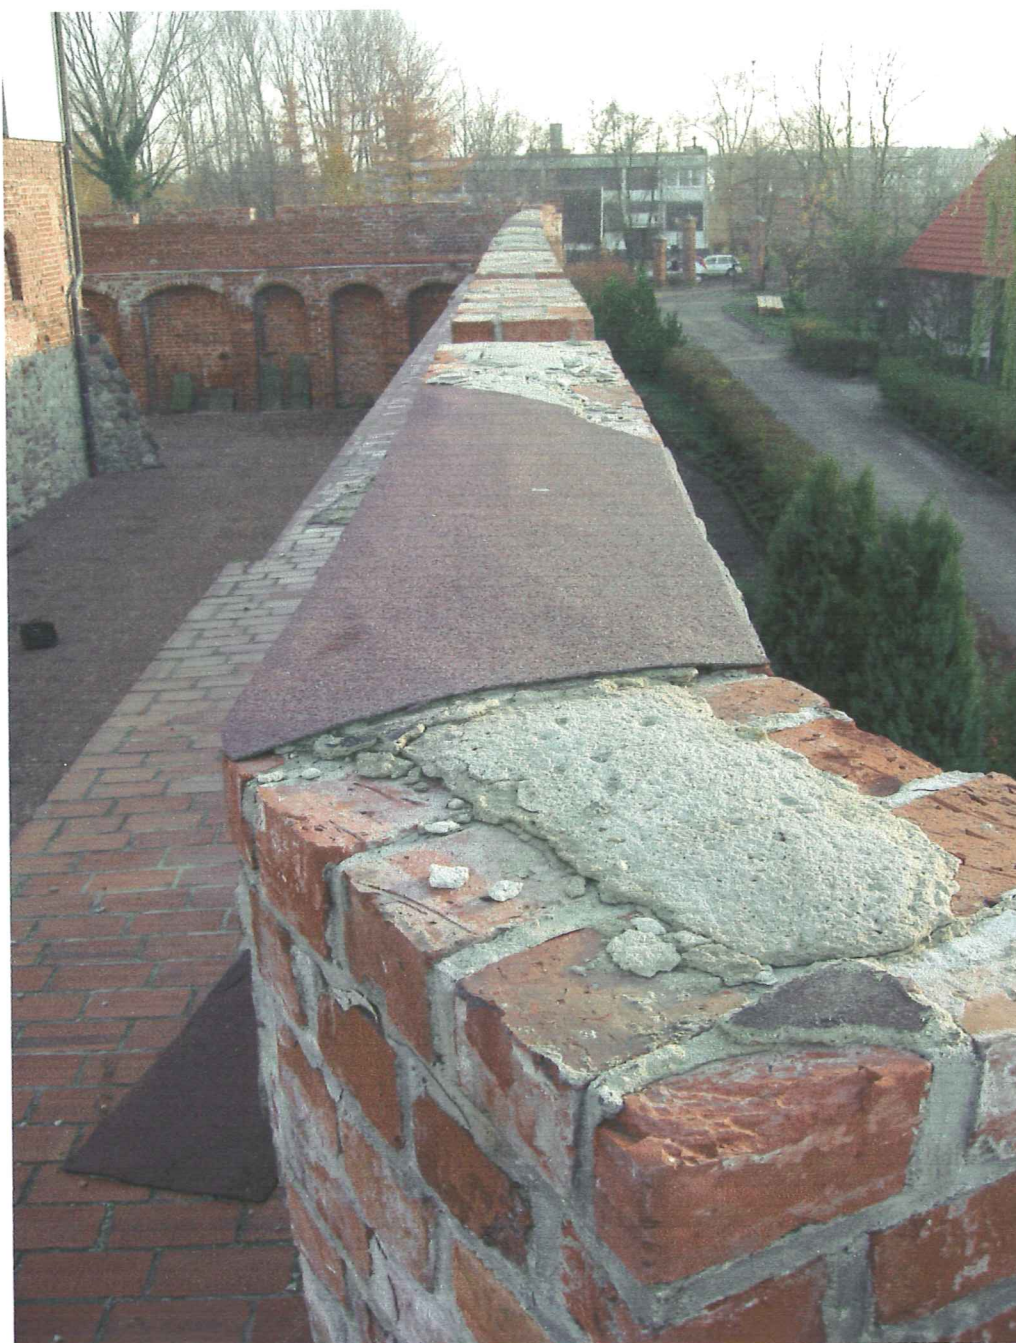
Prowadziło to do stanu ciągłego zawilgocenia i do powstawania zniszczeń szczególnie w górnej warstwie cegieł i zaprawy na której położona była papa. Niszczenie warstwy pokładowej dla papy osłabiało na kolejnych partiach jej przyleganie i powodowało postęp zniszczenia.

Fot 11. Zamek w Koninie - mur obwodowy – część wewnętrzna. Widoczna górna część krenelażu z resztką papy która miała chronić powierzchnię cegieł przed opadami atmosferycznymi oraz resztki zaprawy na której położono papę. Widać również zniszczenia cegieł, ich zabielenie i złuszczenie się powierzchni.

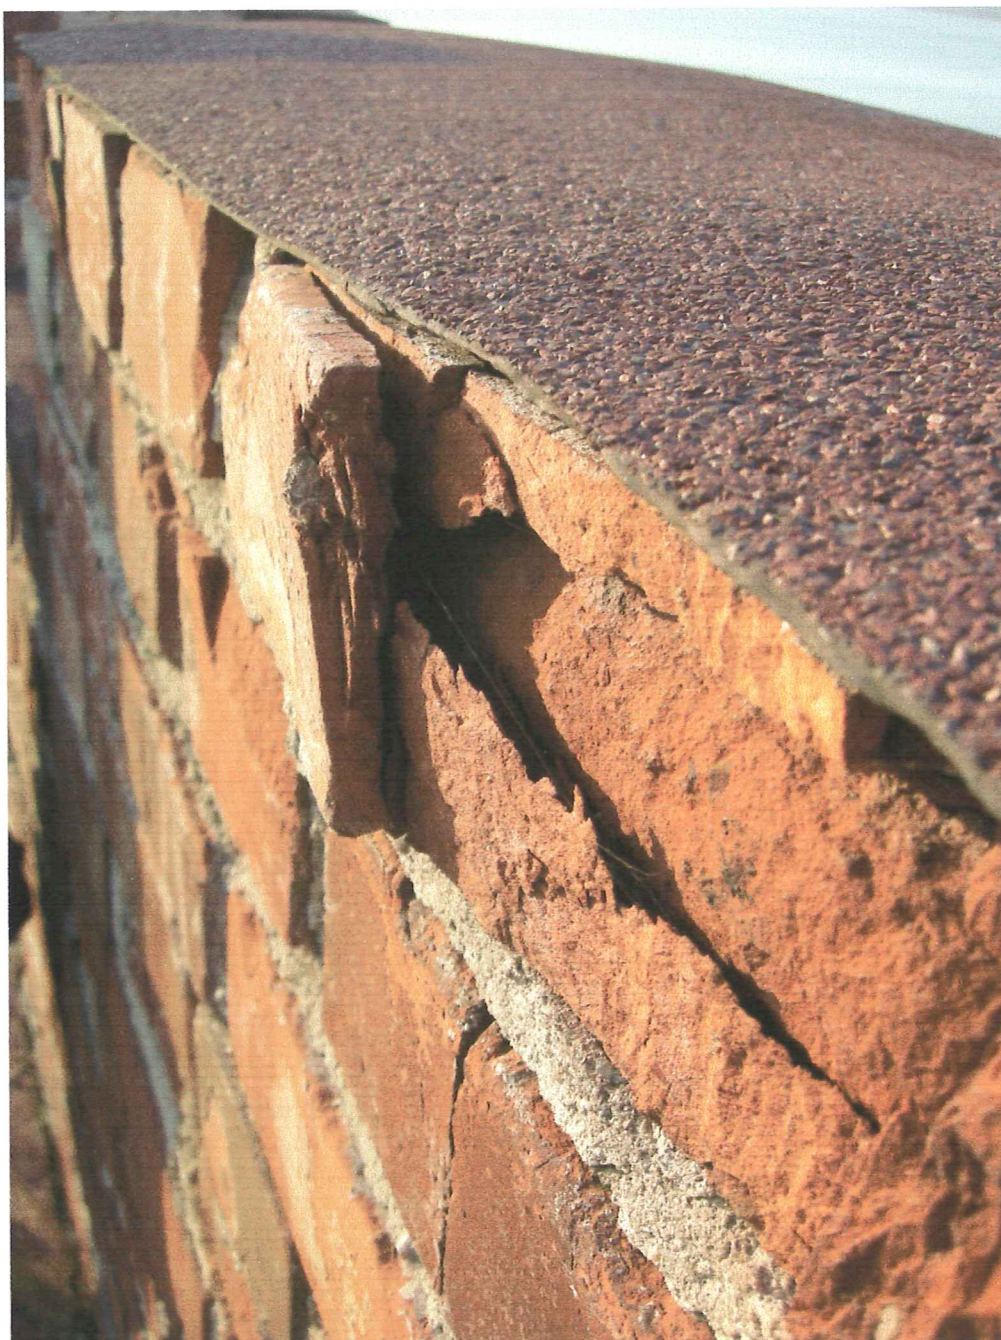
Fot 12. Zamek w Koninie - mur obwodowy – część wewnętrzna. Fragment krenelażu. Widoczne znaczne zniszczenia cegieł pod warstwą papy która miała chronić powierzchnię cegieł przed opadami atmosferycznymi, zluszczenie całych płatów cegły sięgające na dużą głębokość i prowadzące do całkowitego jej rozpadu.

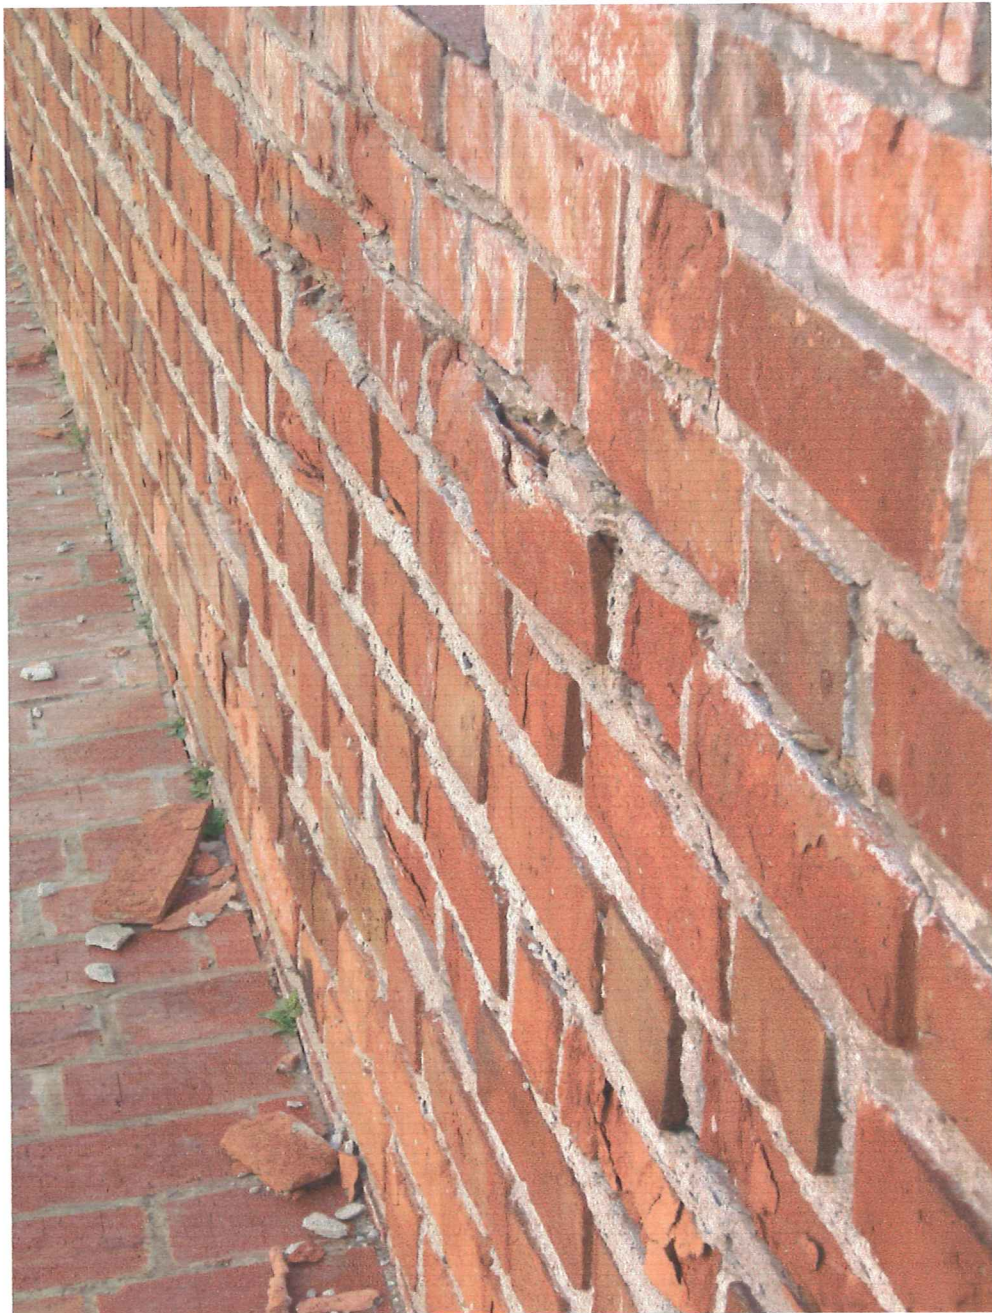
**Fot 13. Zamek w Koninie - mur obwodowy – część wewnętrzna. Fragment krenelażu. Widoczne znaczne zniszczenia cegieł, zabielenia na powierzchni i złuszczenie się całych fragmentów cegły sięgające na dużą głębokość. Na posadzce widoczne fragmenty cegieł które odpadły z lica muru.**

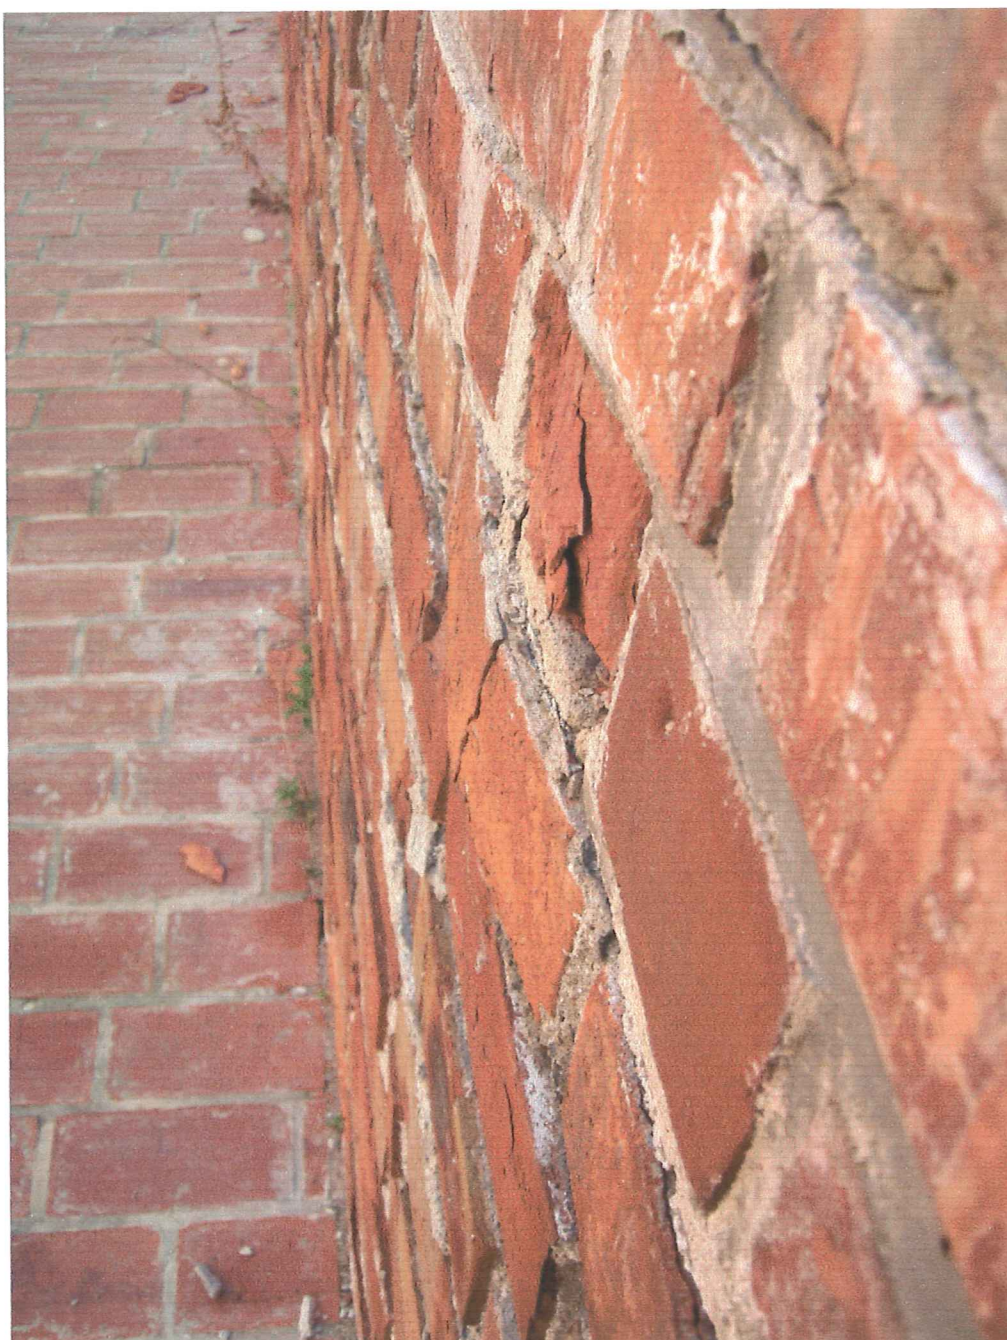
Fot 14. Zamek w Koninie - mur obwodowy – część wewnętrzna. Fragment krenelażu. Widoczne znaczne zniszczenia cegieł, zabielenia na powierzchni i złuszczenie się całych fragmentów. Można zauważyć rozsadzanie odspojonych fragmentów na zewnątrz lica muru.

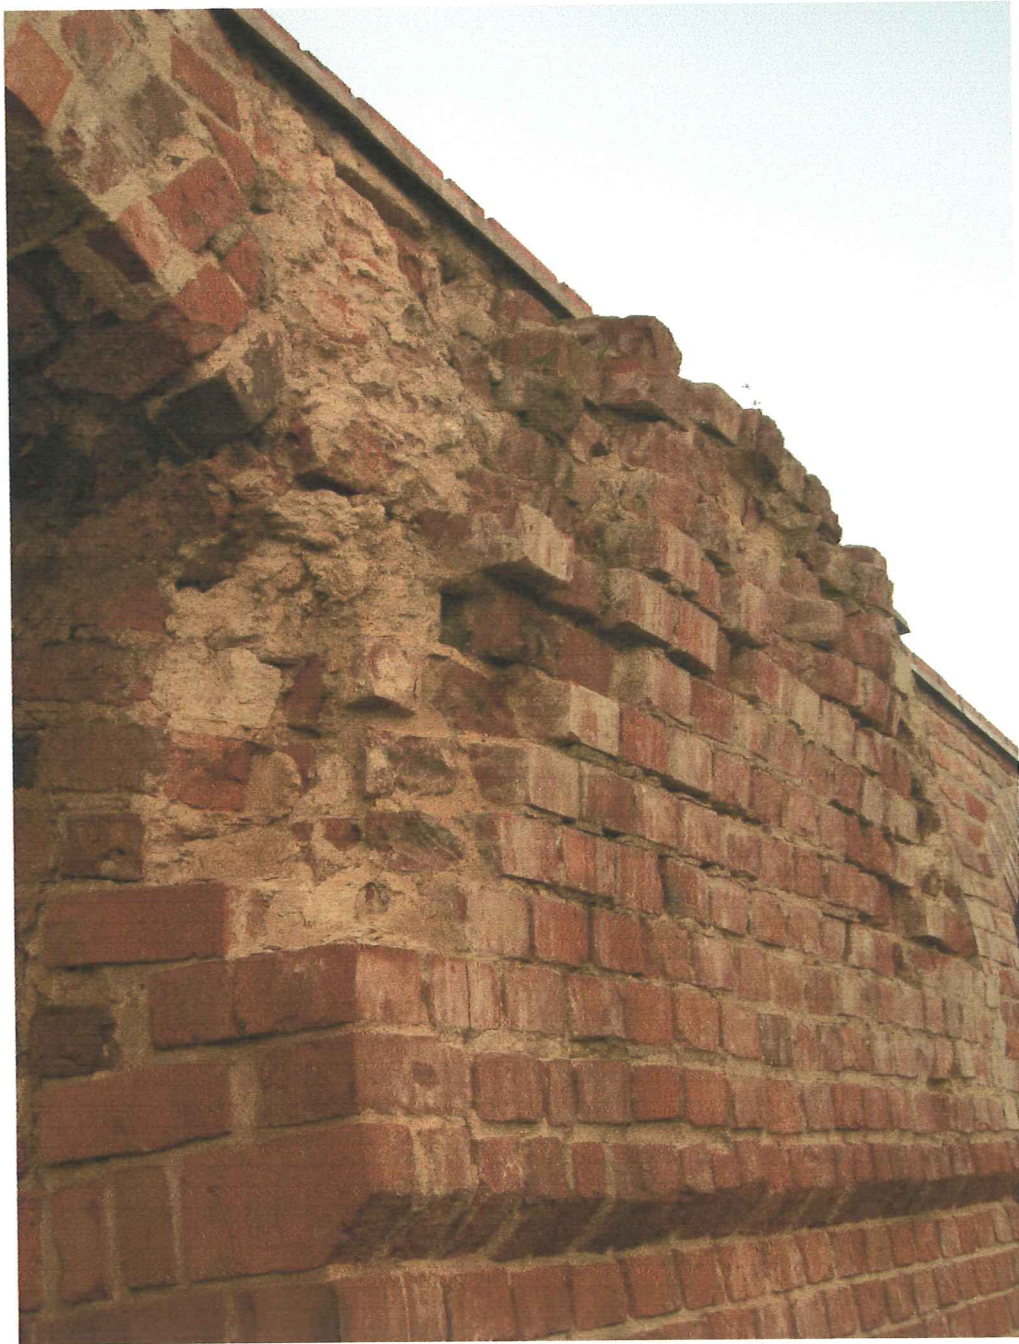
**Fot 15. Zamek w Koninie - mur obwodowy – część wewnętrzna. Fragment łuku pomiędzy murem a ścianą budynku. Widoczne zniszczenia wstęgu ceglanego, zabielenia na powierzchni cegieł, osłabienie i wykruszanie się spoinowania.**

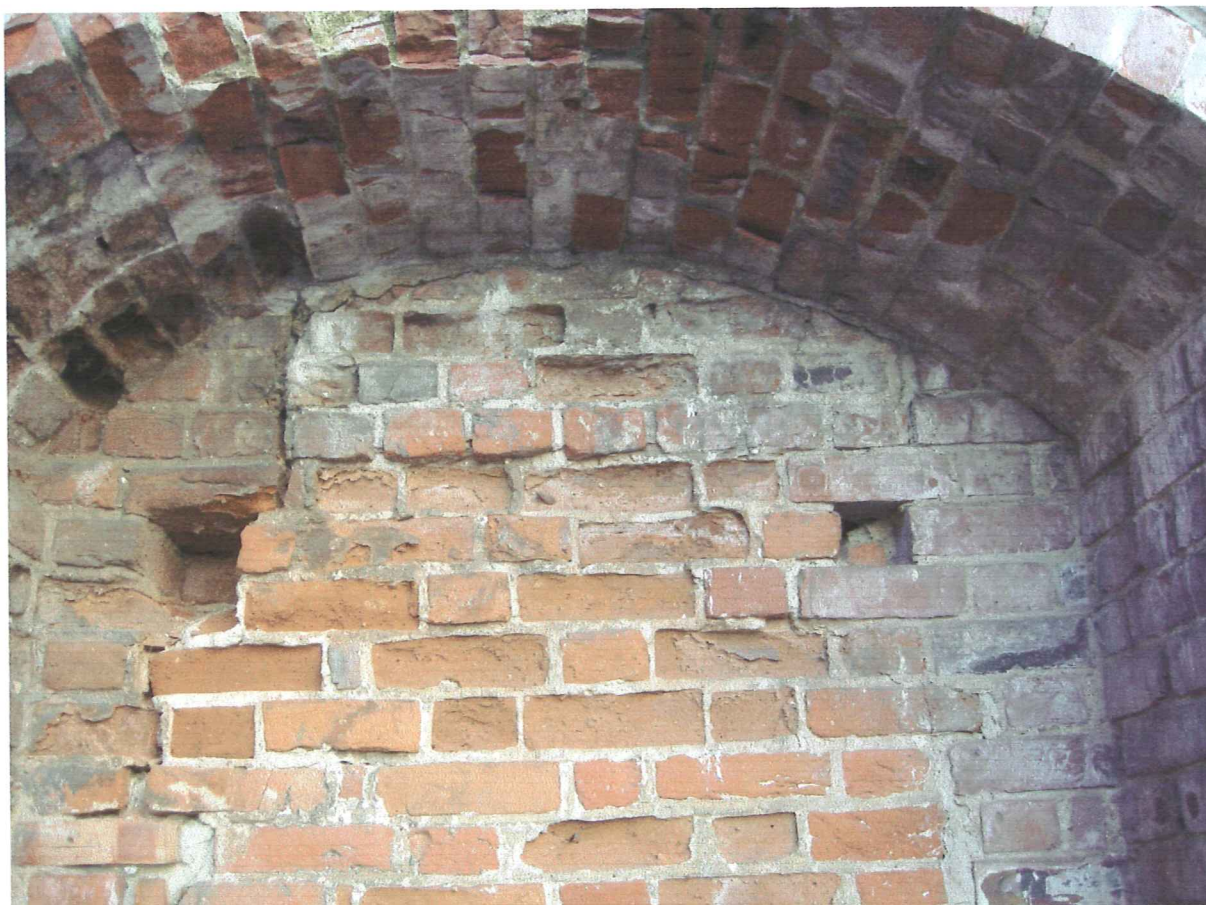
Fot 16. Zamek w Koninie - mur obwodowy – część wewnętrzna. Fragment arkady. Widoczne znaczne zniszczenia wstępu ceglanoego, zabrudzenia, zabielenia na powierzchni cegieł, osłabienie, pudrowanie i złuszczenie się wierzchnich warstw cegieł, oraz pęknięcia muru, na łuku arkady miejscowo widoczne glony.

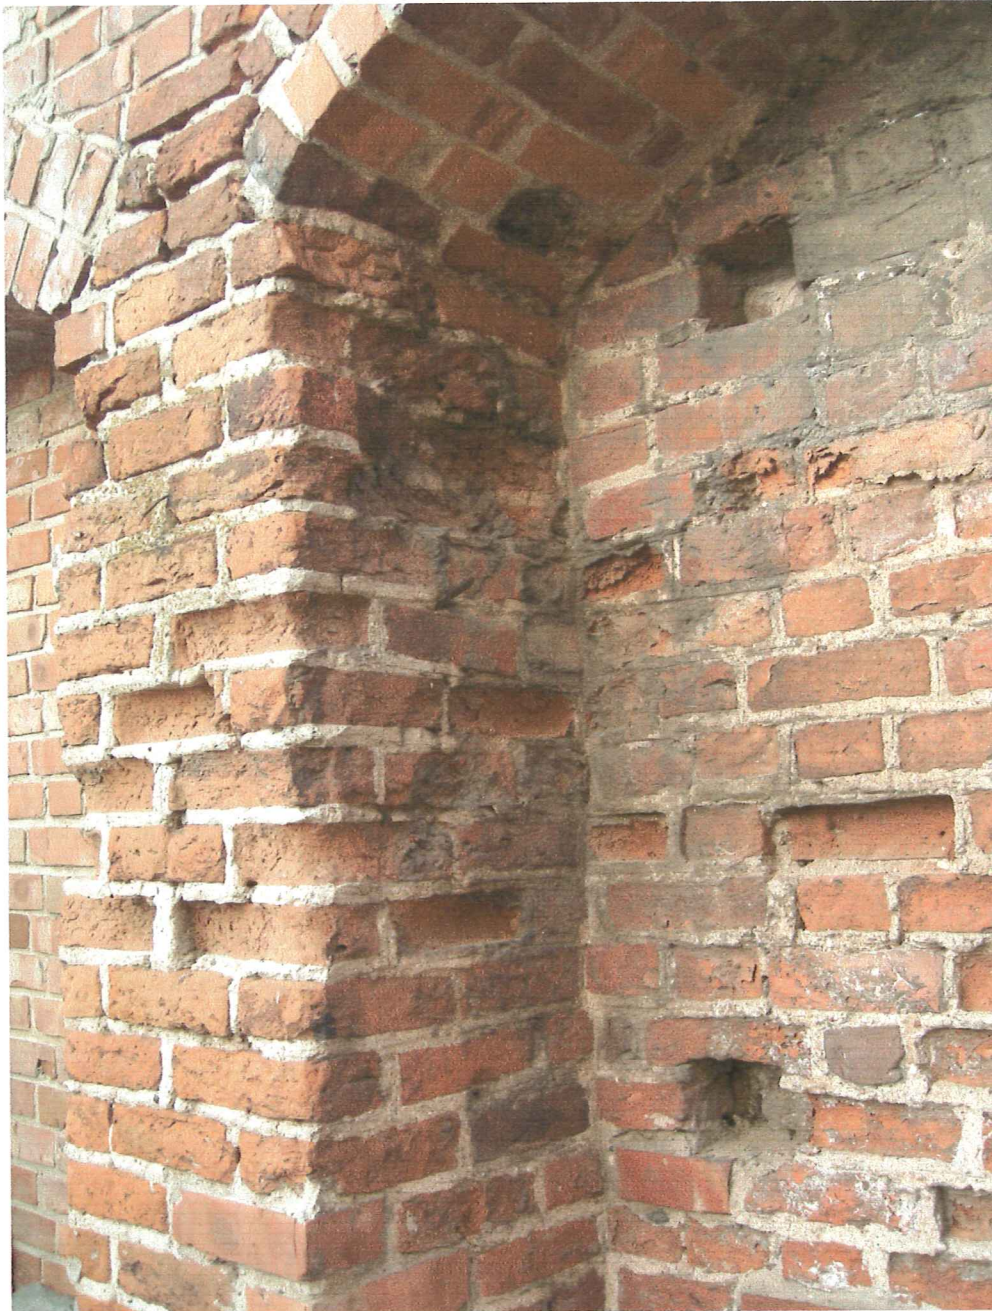
**Fot 17. Zamek w Koninie - mur obwodowy – część wewnętrzna. Fragment arkady. Widoczne znaczne zniszczenia wstępu ceglanego, osłabienie i wykruszanie się cegieł, na dużą głębokość, miejscowe ubytki w partii spoinowania.**
