PROPONOWANY PROGRAM  
PRAC KONSERWATORSKICH  
PRZY MURZE OBWODOWYM  
ZAMKU W KONINIE

Przedsiębiorstwo Budowlano-Usługowe  
**REKONS** Grzegorz  
Osowski  
87-100 Toruń, ul. Matejki 61/58  
NIP 956-001-12-22, Regon 870281666

## STAN ZACHOWANIA I PRZYCZYNY ZNISZCZEŃ

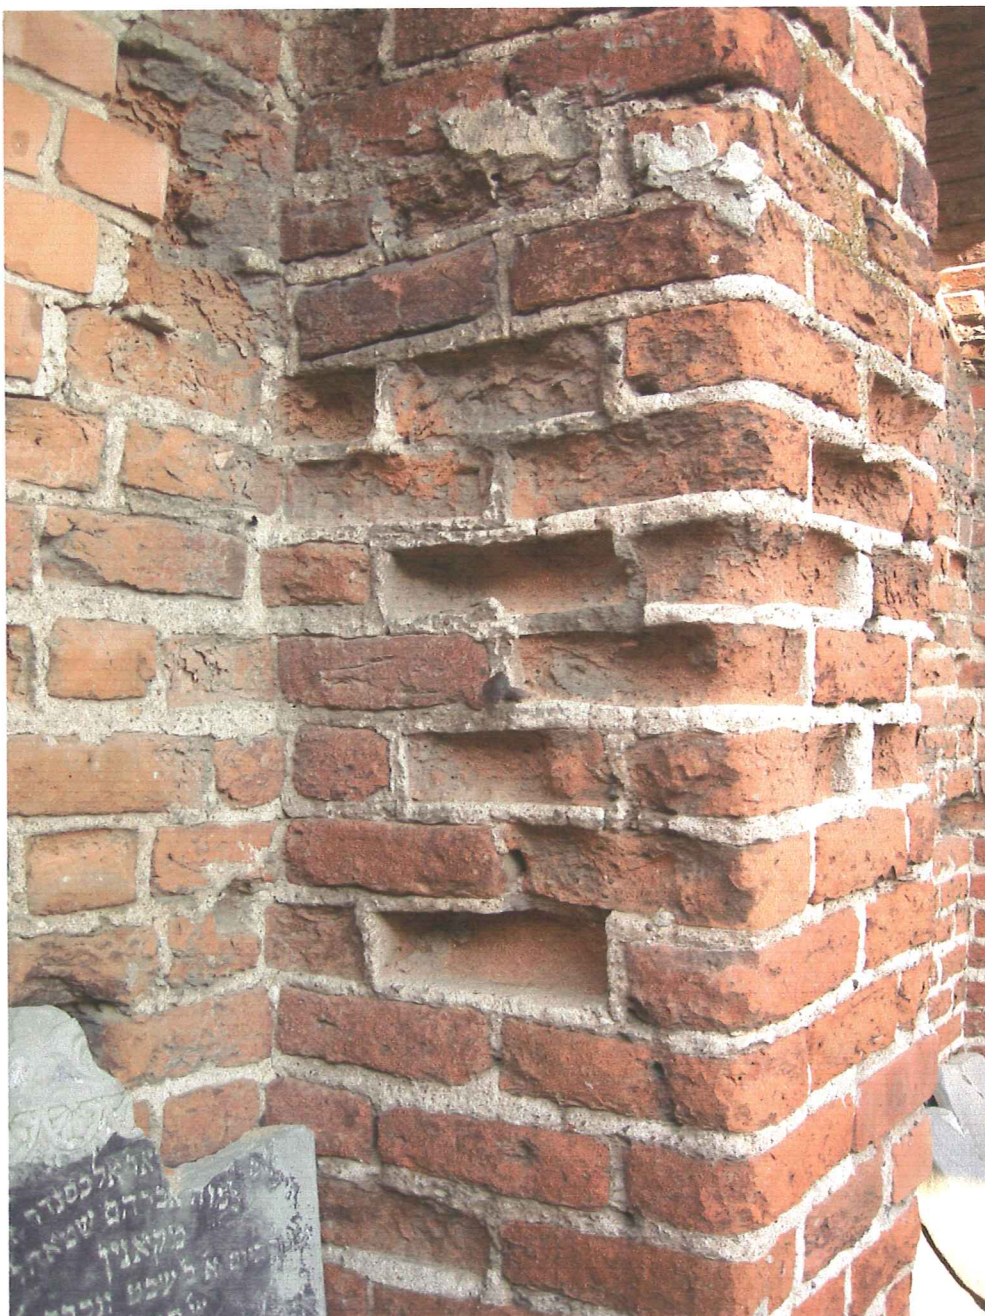
**Fot 18. Zamek w Koninie - mur obwodowy – część wewnętrzna. Widoczne znaczne zniszczenia wstępu ceglany, osłabienie i wykruszanie się cegieł, miejscowe ubytki w partii spoinowania, zatarcia zaprawą cementową na powierzchni wstępu.**

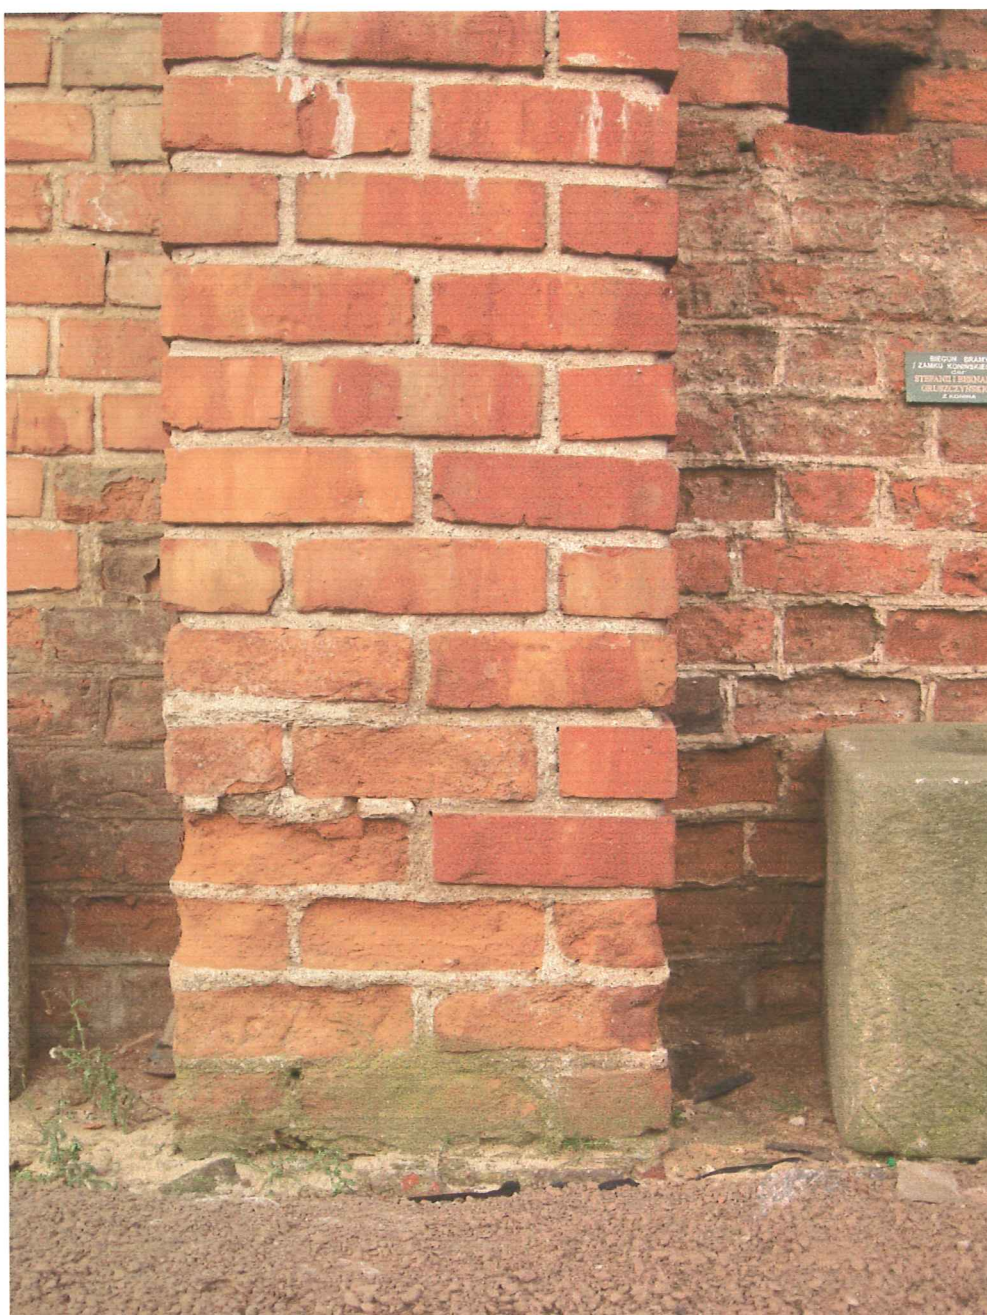
Fot 19. Zamek w Koninie - mur obwodowy – część wewnętrzna. Widoczne znaczne zniszczenia wątku ceglanego w dolnej partii również w miejscu wykonanych wcześniej przemurowań wątku, glony na powierzchni cegieł, powierzchnia części wątku zatarta zaprawą.

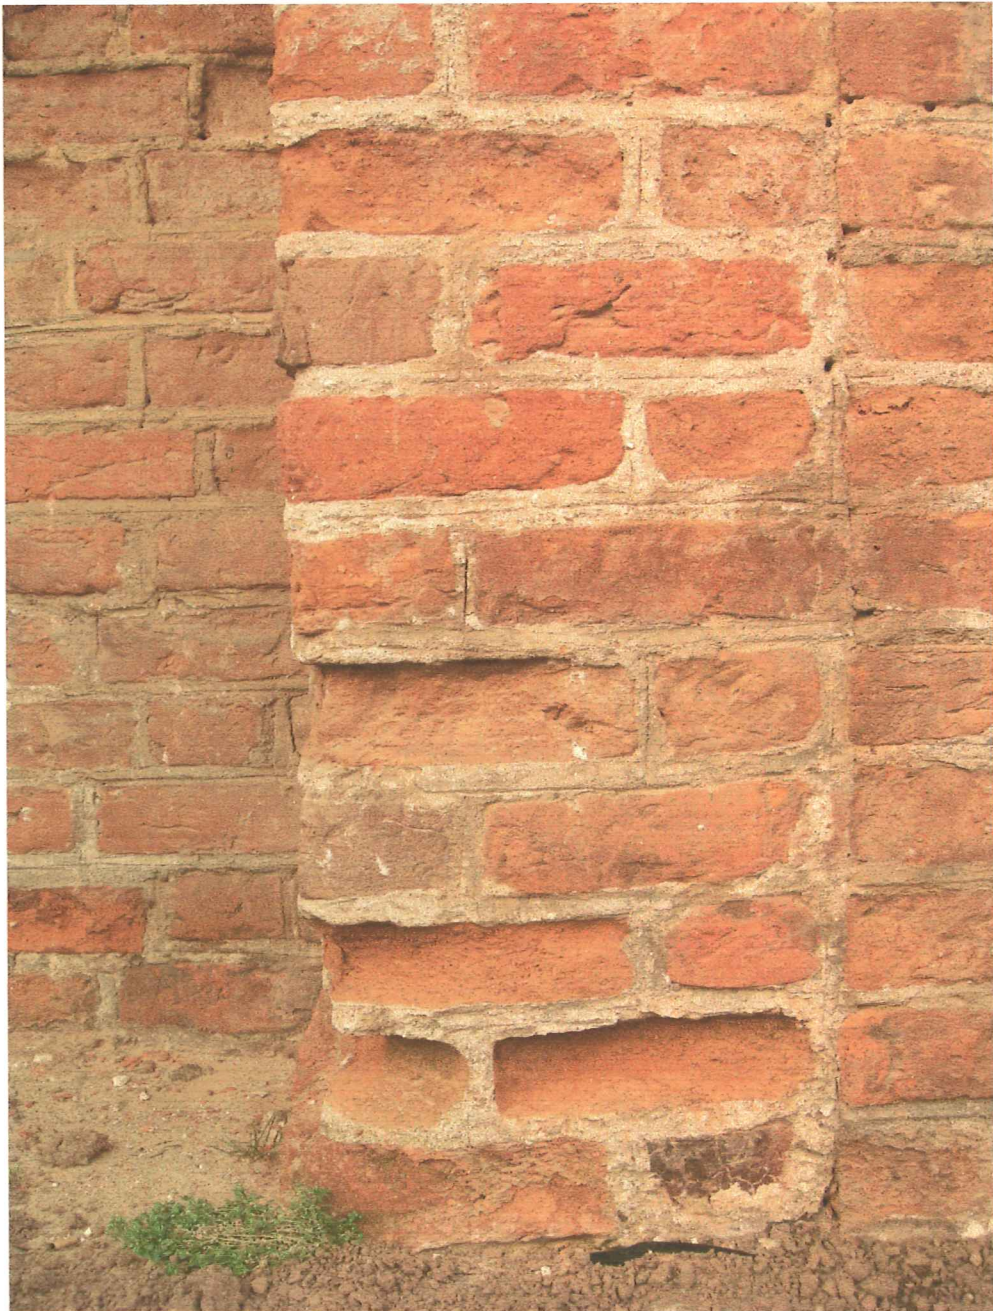
jest mocniejsze i szczelniejsze od cegły co sprawia że procesy migracyjne wody odbywają się poprzez cegły a nie spoinowanie a co za tym idzie zarówno krystalizacja soli jak i większe utrzymywanie wilgoci mają miejsce w strukturze cegły i prowadzą do jej zniszczenia. Problem ten dotyczy nie tylko spoinowań wykonanych w ostatnich latach ale i rejonów gdzie spoinowanie wydaje się być znacznie starsze.

**Fot 20. Zamek w Koninie - mur obwodowy – część wewnętrzna. Widoczne znaczne zniszczenia wątku ceglanego w dolnej partii, oraz przypuszczalnie najstarsze zachowane spoinowanie wątku. Zaprawa w spoinowaniu mocniejsza od cegły.**
