*Fot. 1 – Widok ogólny na komin wraz z budynkiem dawnej gorzelni.*

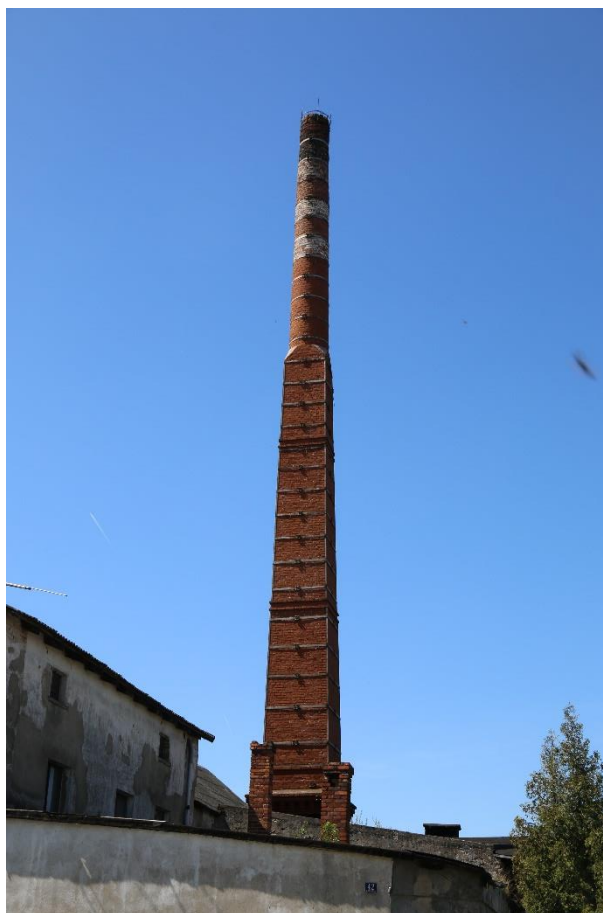
*Fot. 2 – Widok ogólny na komin.*

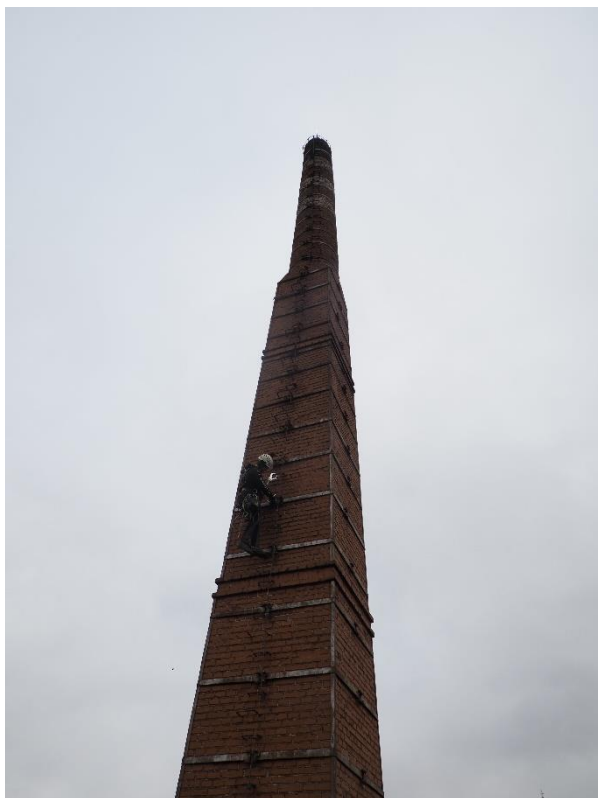
*Fot. 3 – Widok od dołu na komin.*

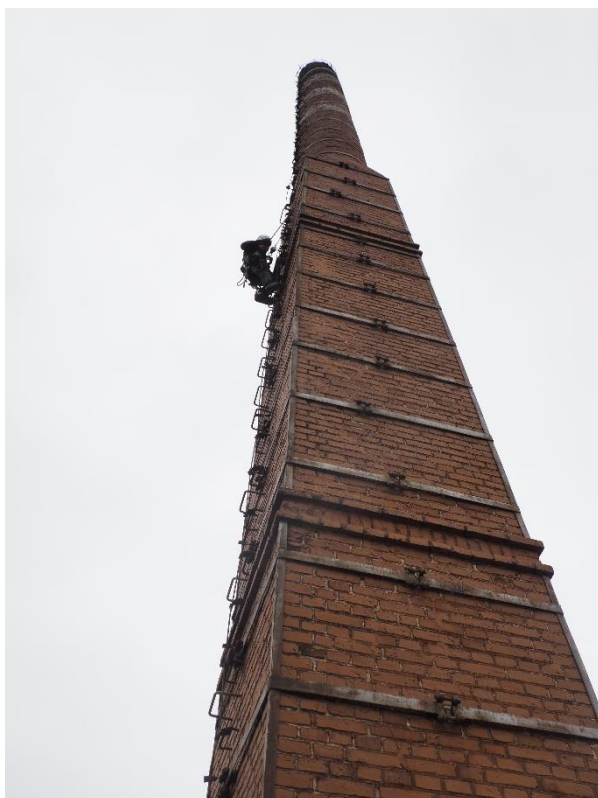
*Fot. 4 – Widok od dołu na komin.*

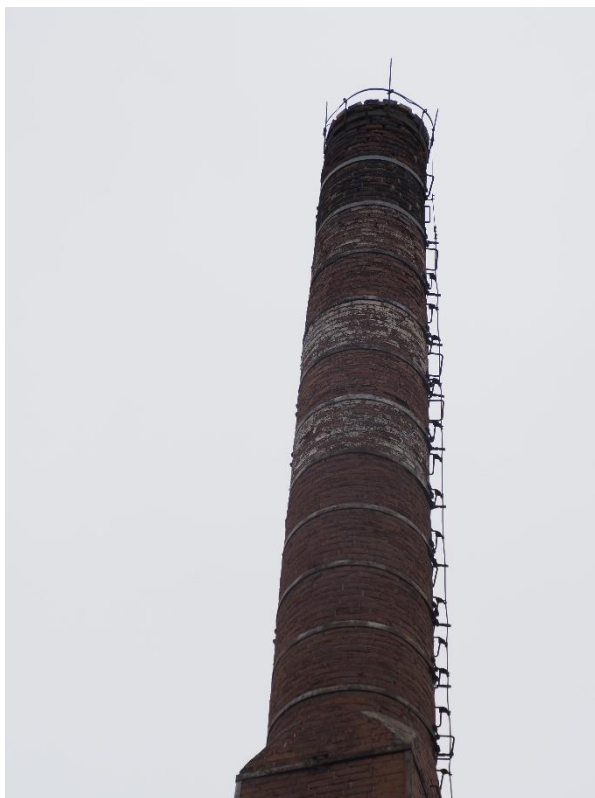
*Fot. 5 – Widok od dołu na górną część komina - przeznaczoną do rozebrania i odbudowy.*

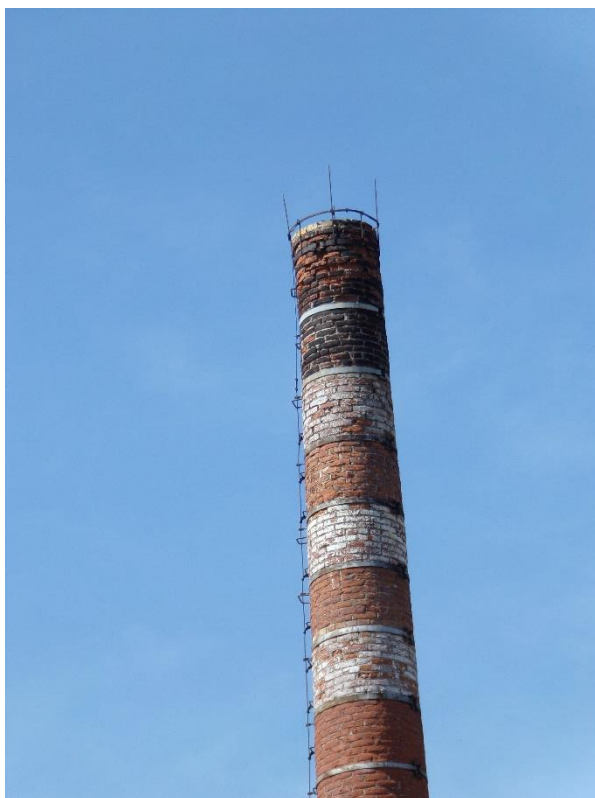
*Fot. 6 – Widok na górną część komina - przeznaczoną do rozebrania i odbudowy..*

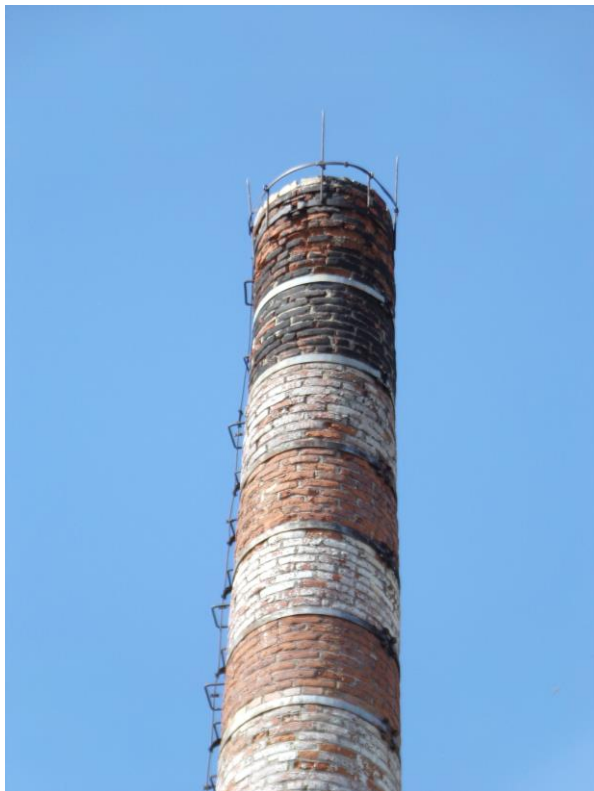
*Fot. 7 – Widok od dołu na górną część komina - przeznaczoną do rozebrania i odbudowy.*

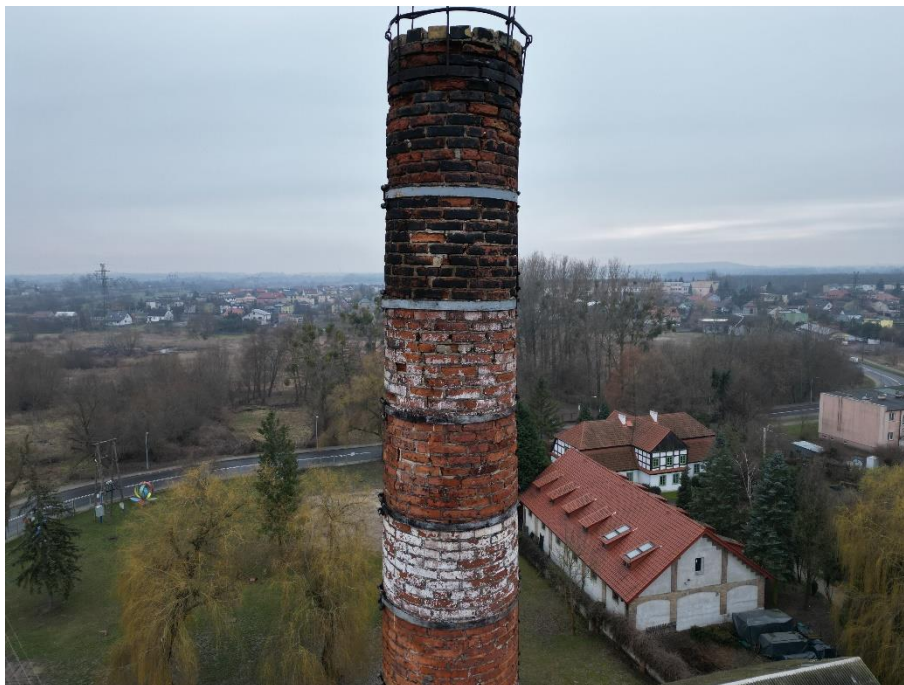
*Fot. 8 – Widok na najbardziej uszkodzoną część komina - przeznaczoną do rozebrania i odbudowy.*

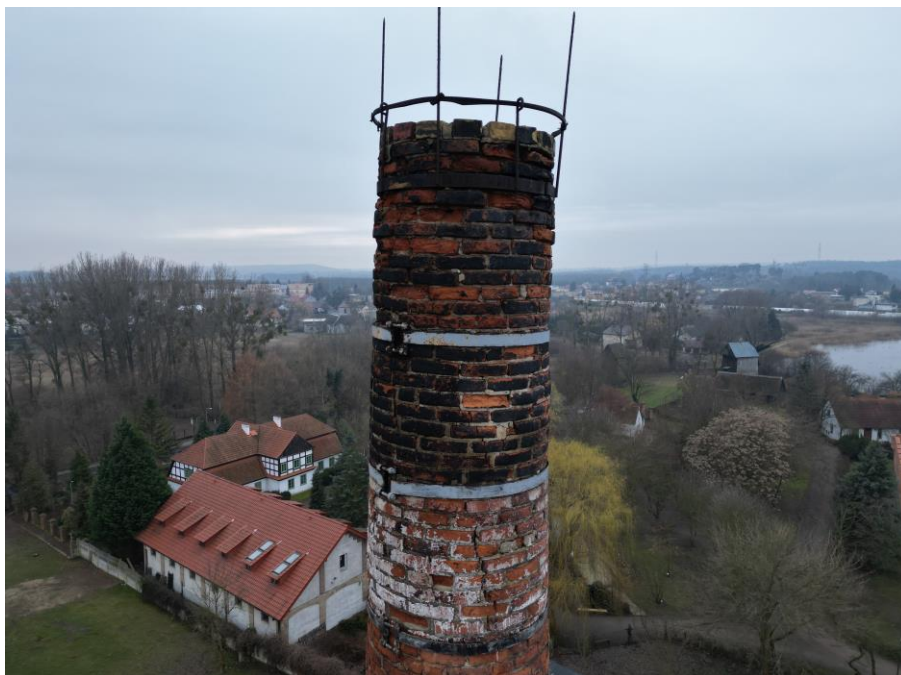
*Fot. 9 – Widok na zwieńczenie komina – widoczne iglice instalacji odgromowej przeznaczone do odtworzenia..*

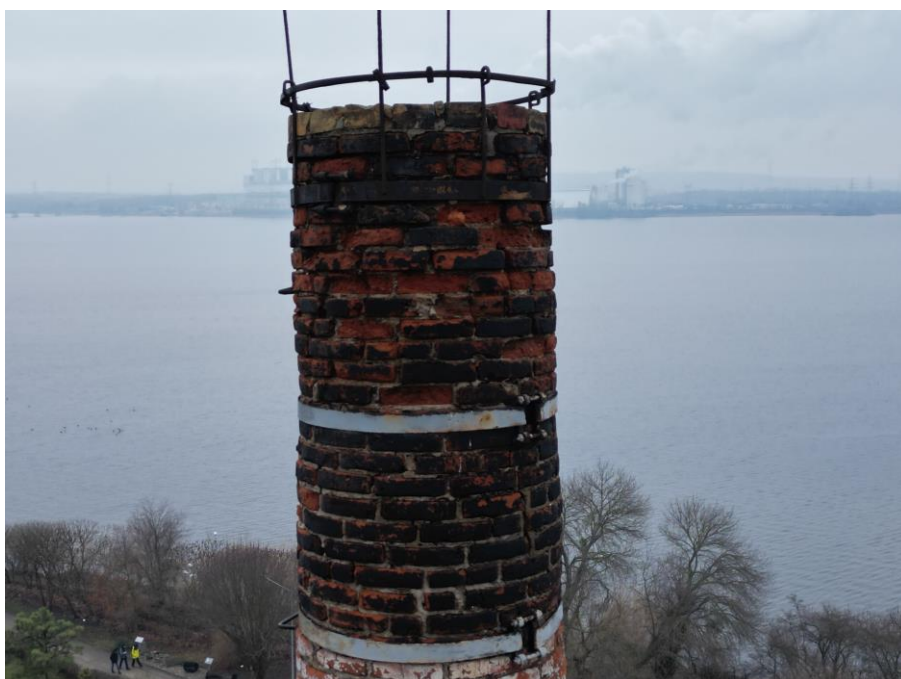
*Fot. 10 – Widok na zwieńczenie komina – widoczne iglice instalacji odgromowej przeznaczone do odtworzenia..*

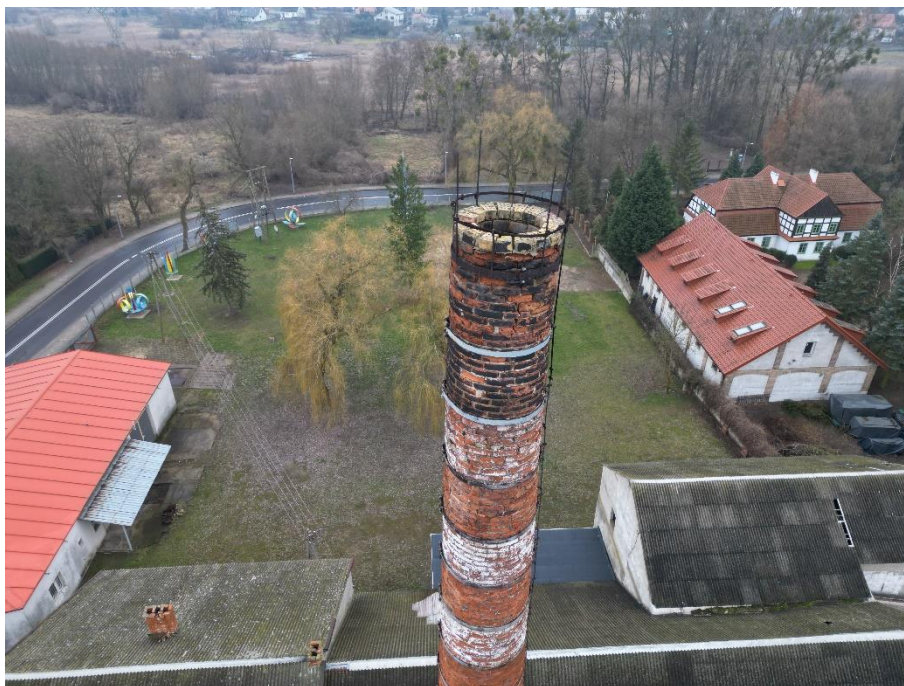
*Fot. 11 – Widok na zwieńczenie komina – widoczne iglice instalacji odgromowej przeznaczone do odtworzenia...*

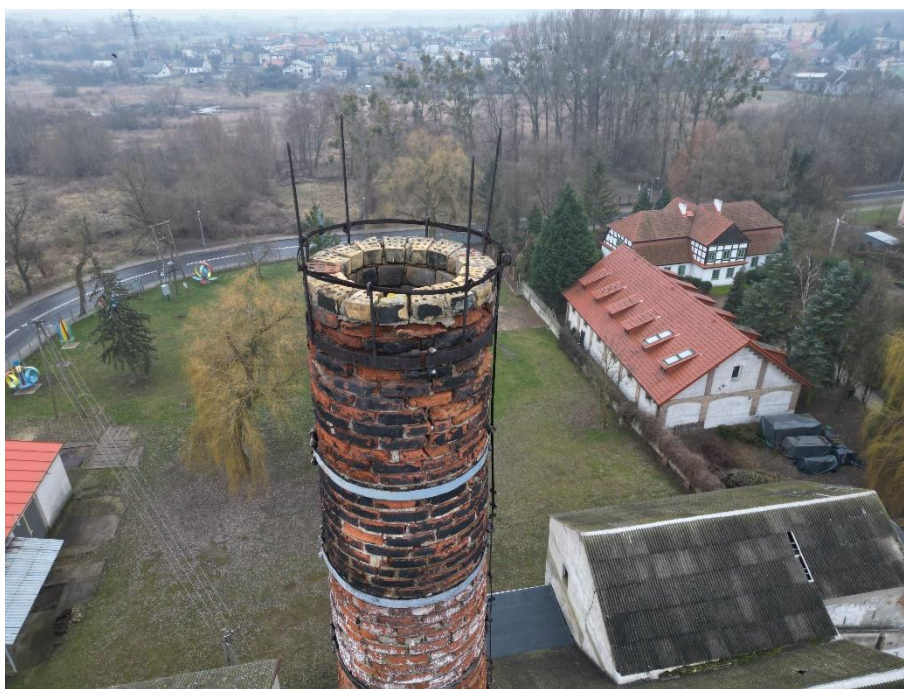
*Fot. 12 – Widok na zwieńczenie komina – widoczne iglice instalacji odgromowej przeznaczone do odtworzenia...*

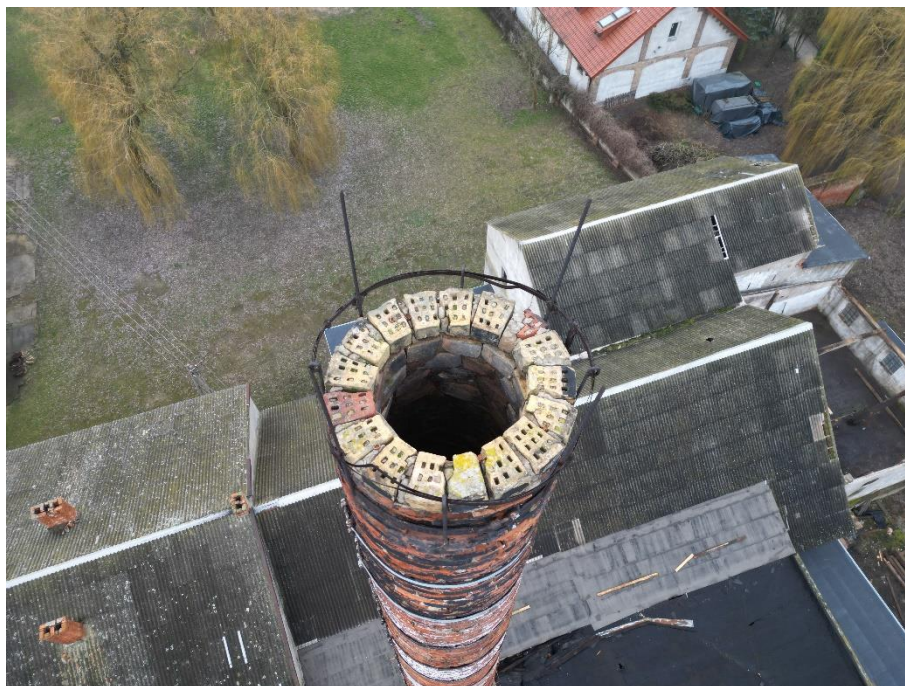
*Fot. 13 – Widok na zwieńczenie komina – widoczne iglice instalacji odgromowej przeznaczone do odtworzenia.  
Widoczny brak przekrycia komina.*

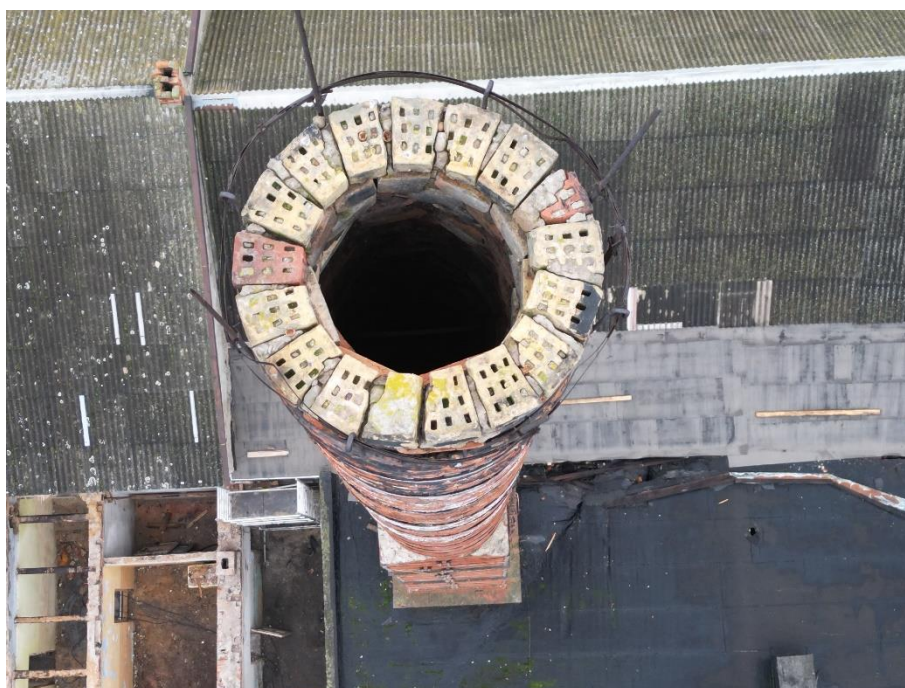
*Fot. 14 – Widok od góry na koronę komina – szczegół. Widoczny brak przekrycia,*

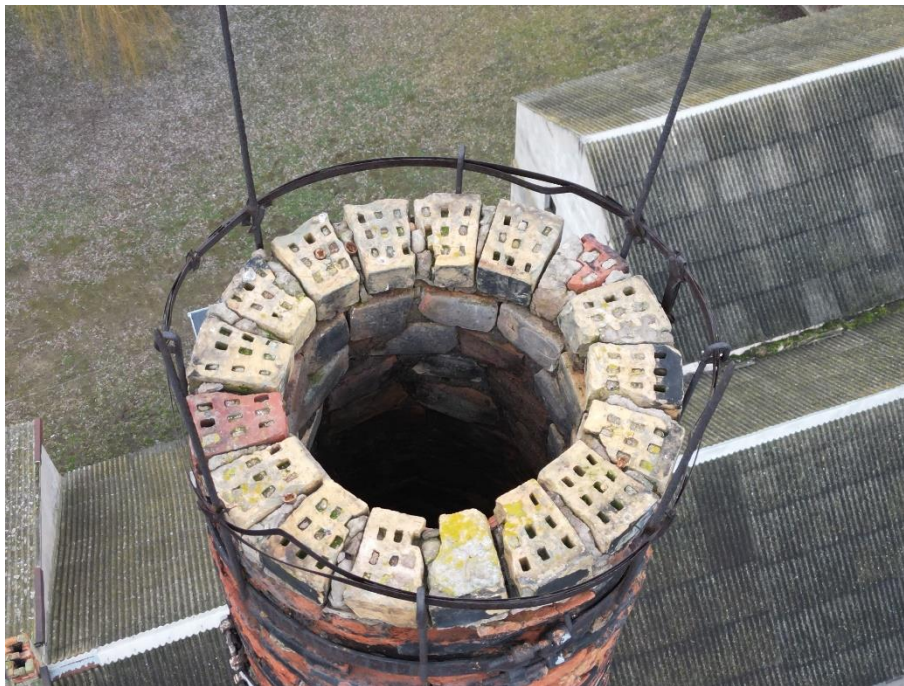
*Fot. 15 – Widok na koronę komina. Widoczny brak przekrycia,*

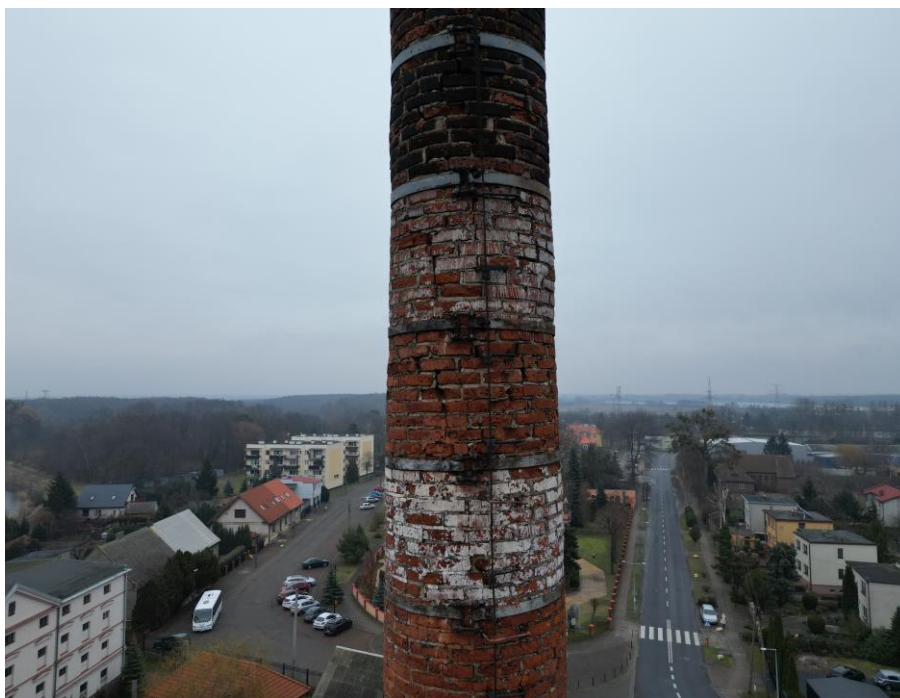
*Fot. 16 – Widok na najbardziej zniszczoną część komina.*

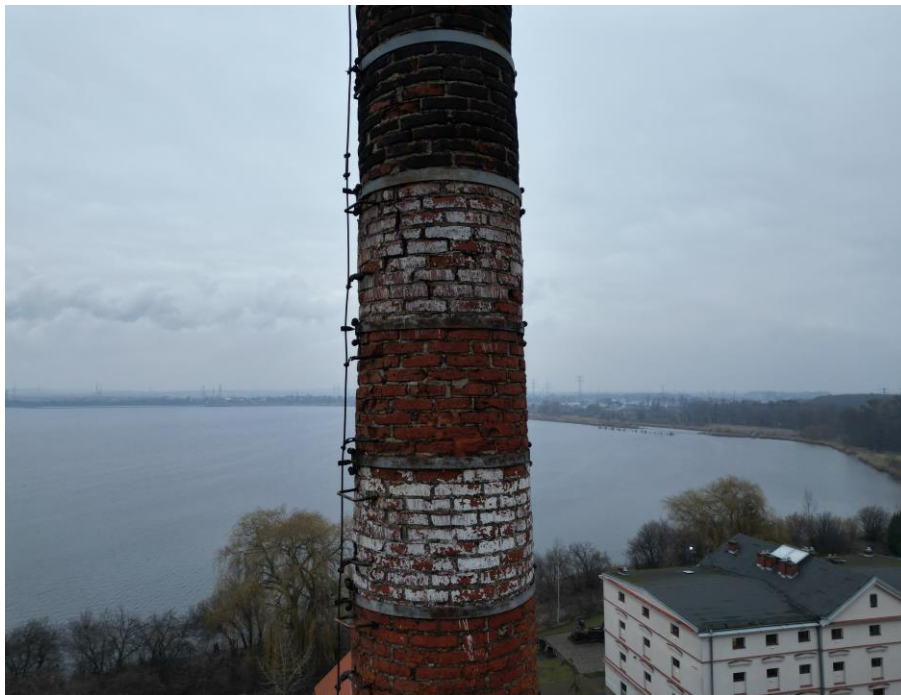
*Fot. 17 – Widok na najbardziej uszkodzoną część komina.*

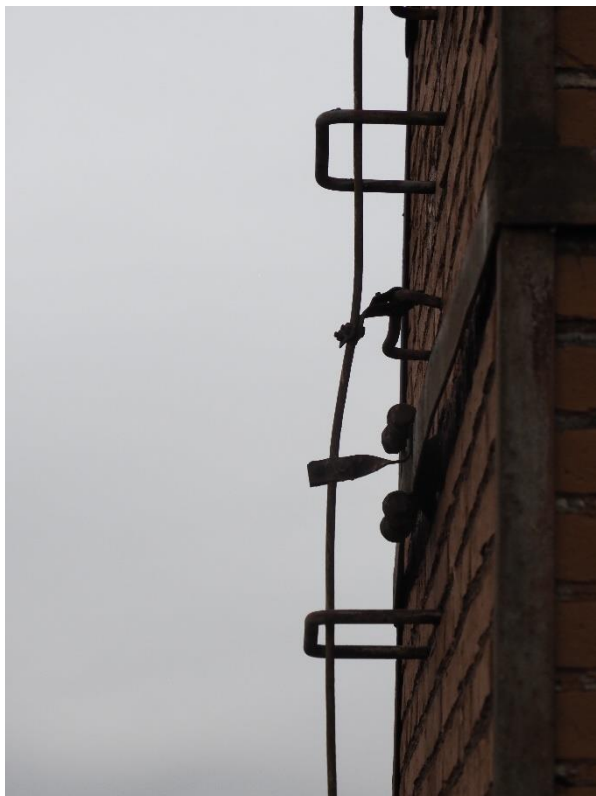
*Fot. 18 – Klamry stalowe służące do wyjścia na górę komina oraz instalacja odgromowa - szczegół.*

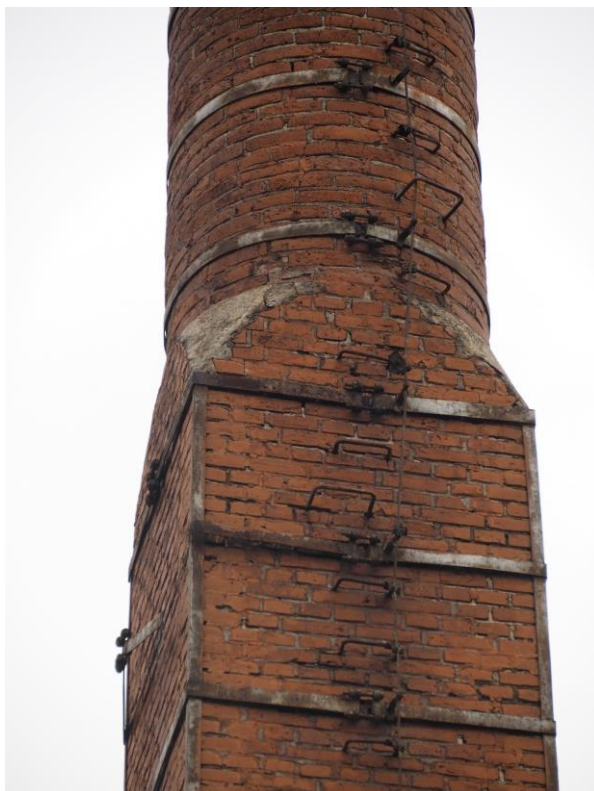
*Fot. 19 – Widok na miejsce zmiany geometrii komina.*

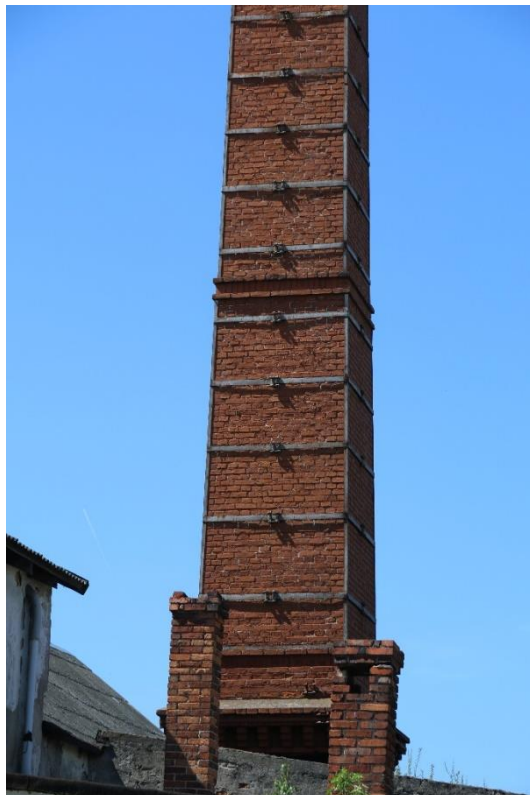
*Fot. 20 – Widok na dolną część komina.*

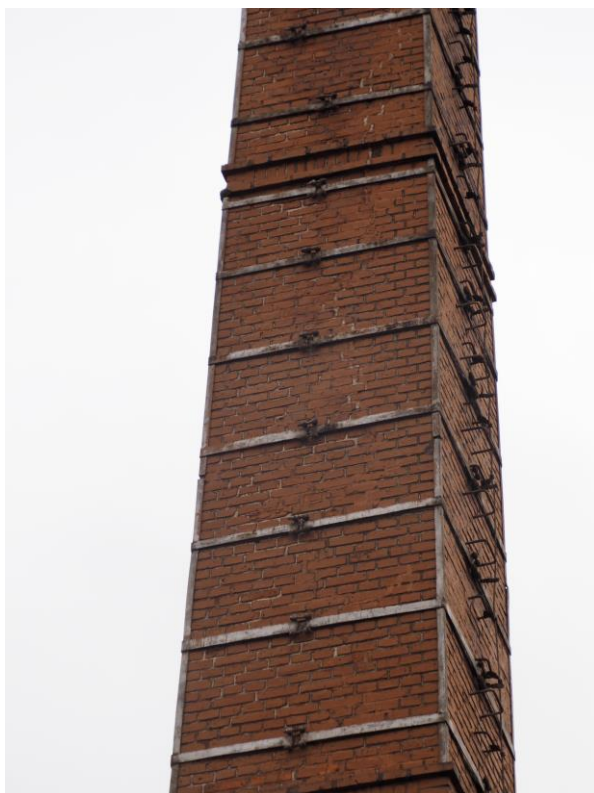
*Fot. 21 – Widok na dolną część komina.*

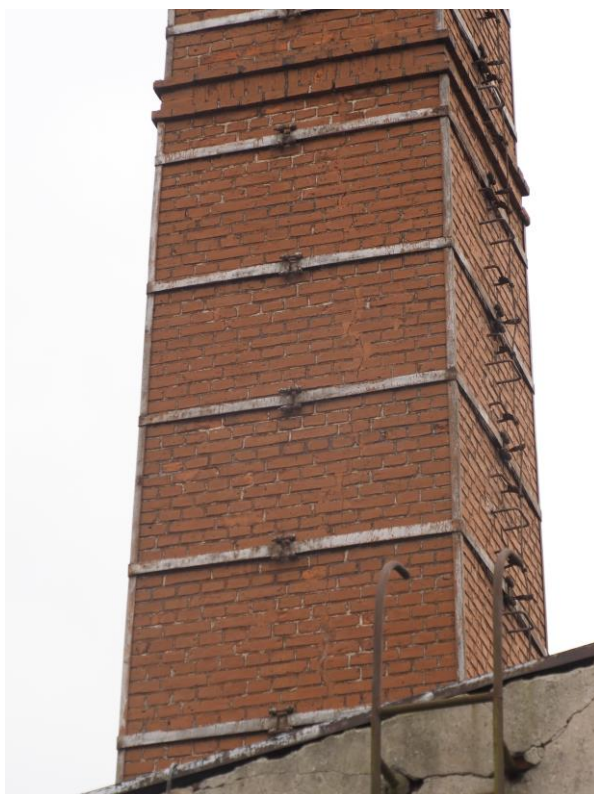
*Fot. 22 – Widok na dolną część komina.*

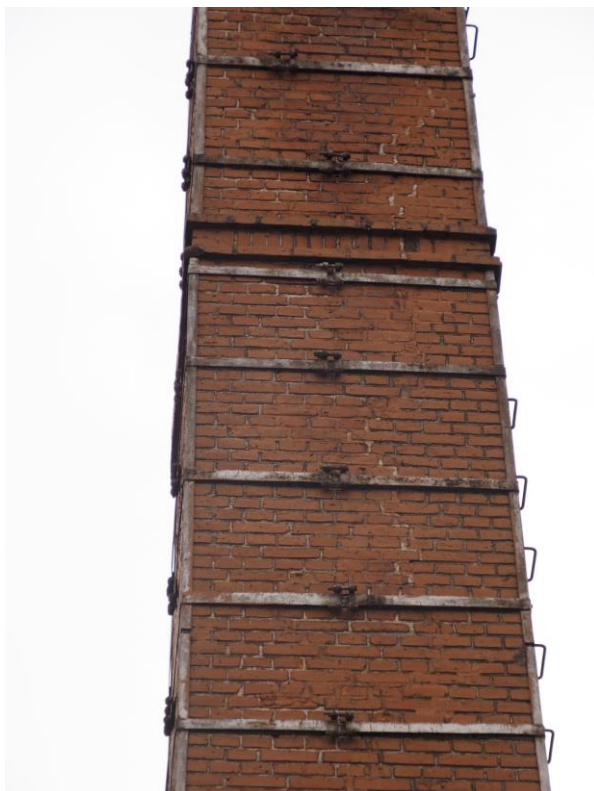
*Fot. 23 – Widok na dolną część komina.*

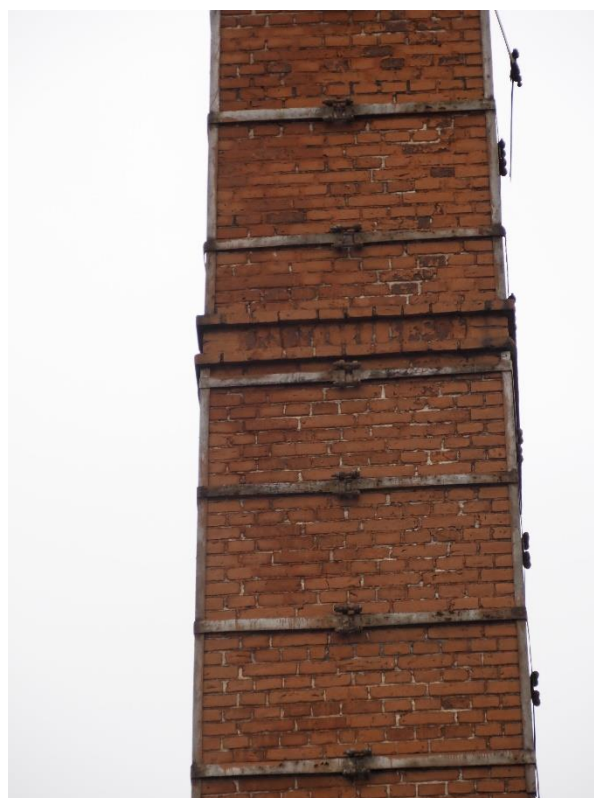
*Fot. 24 – Widok na dolną część komina.*

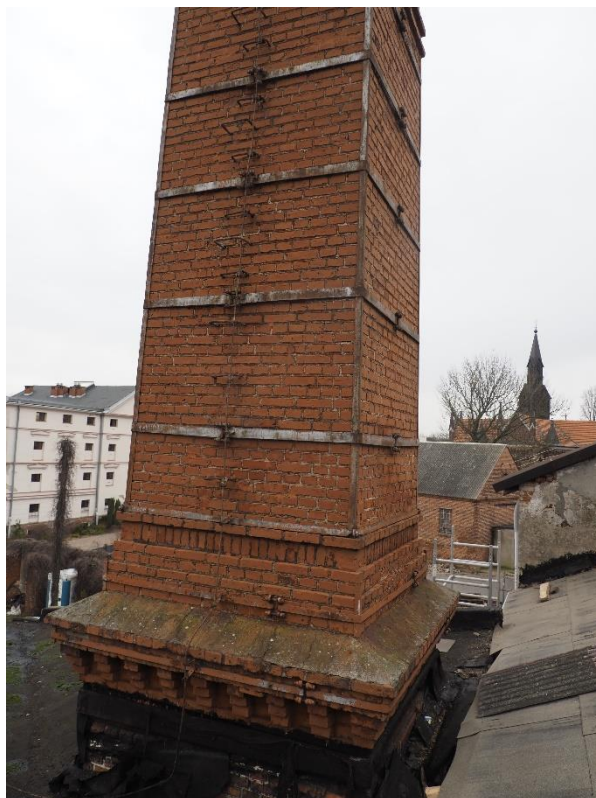
*Fot. 25 – Widok na dolną część komina.*

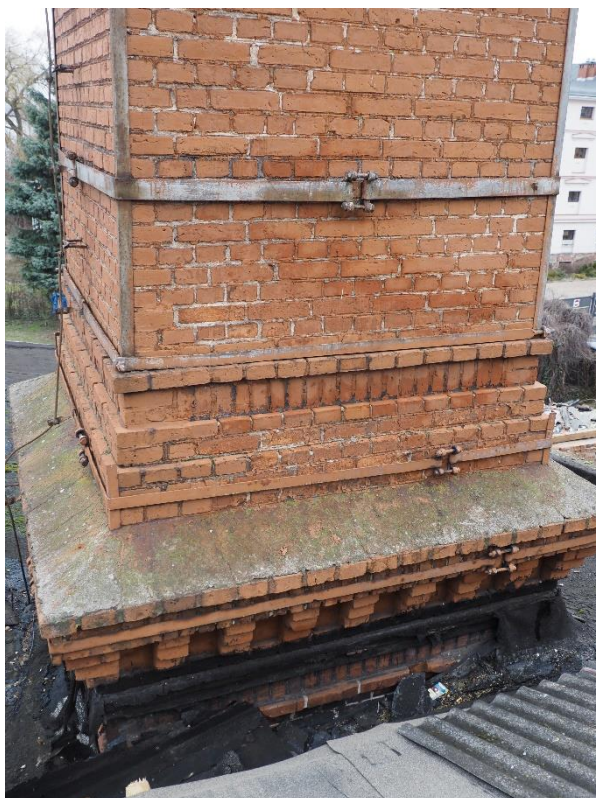
*Fot. 26 – Widok na dolną część komina.*

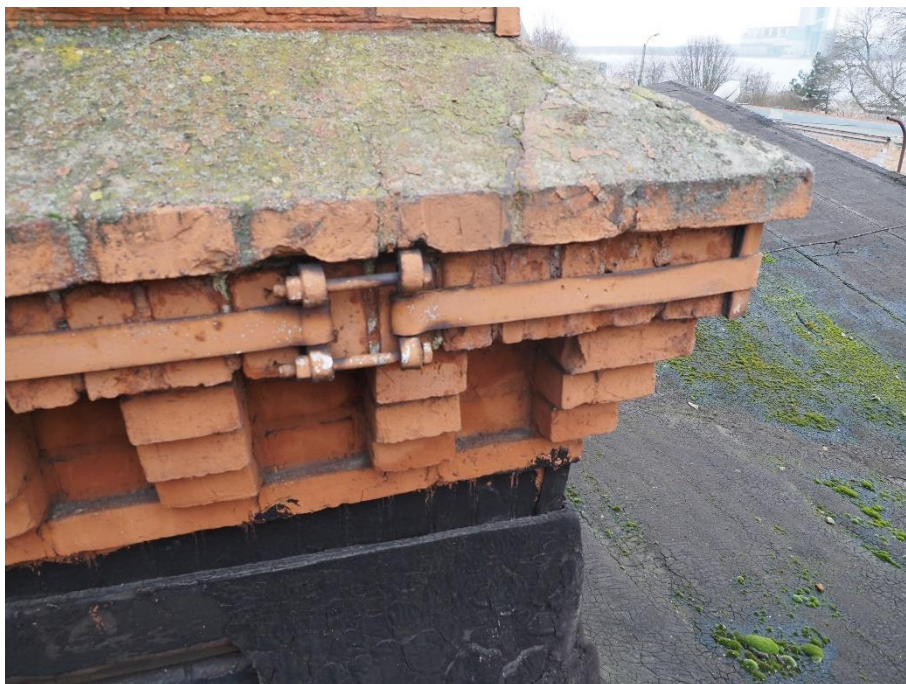
*Fot. 27 – Widok na dolną część komina.*

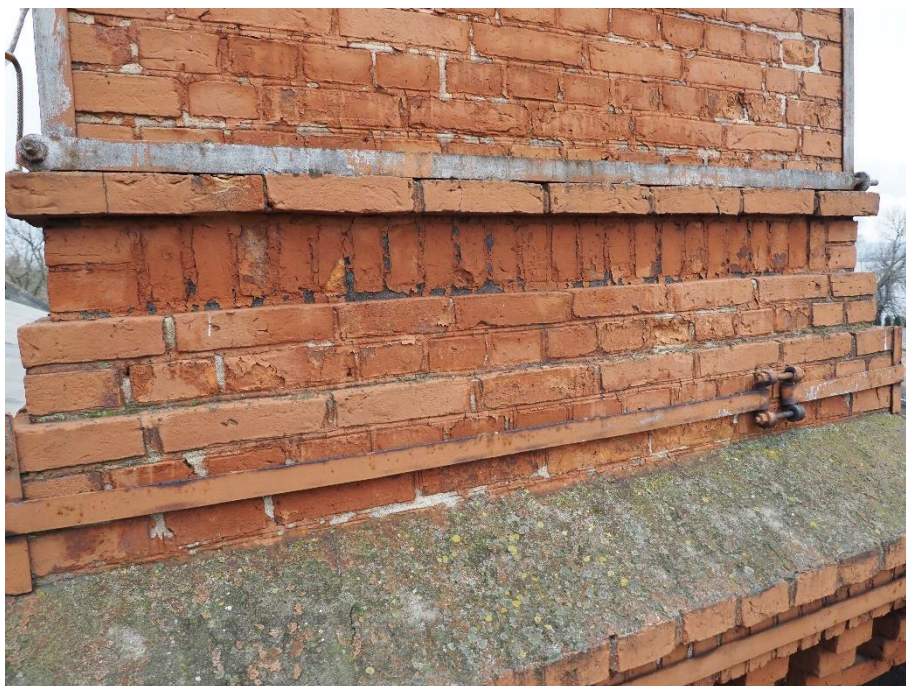
*Fot. 28 – Łuszcząca się farba w dolnej części komina.*

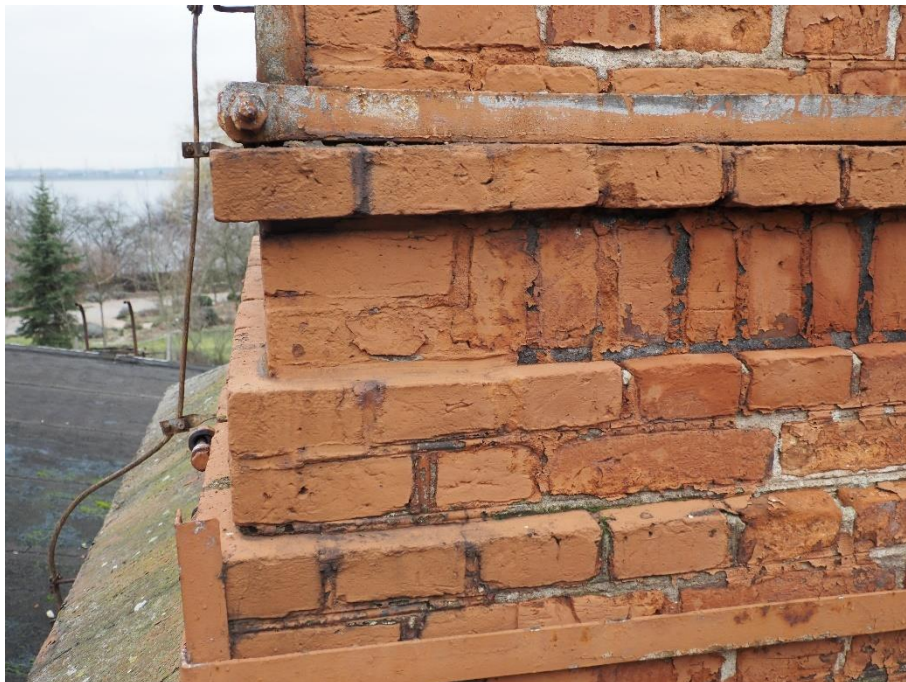
*Fot. 29 – Łuszcząca się farba w dolnej części komina.*

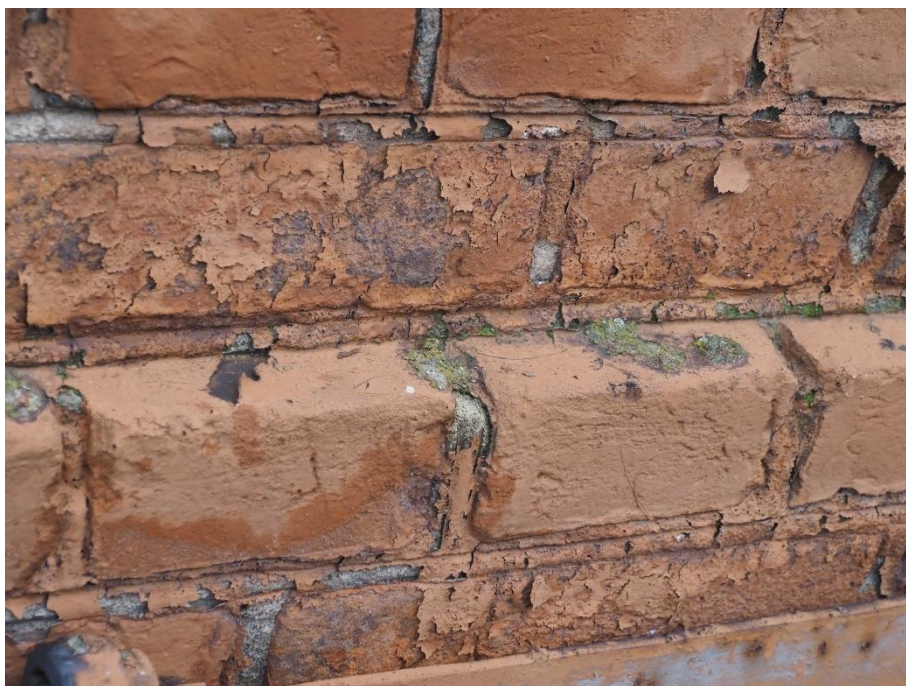
*Fot. 30 – Łuszcząca się farba w dolnej części komina.*

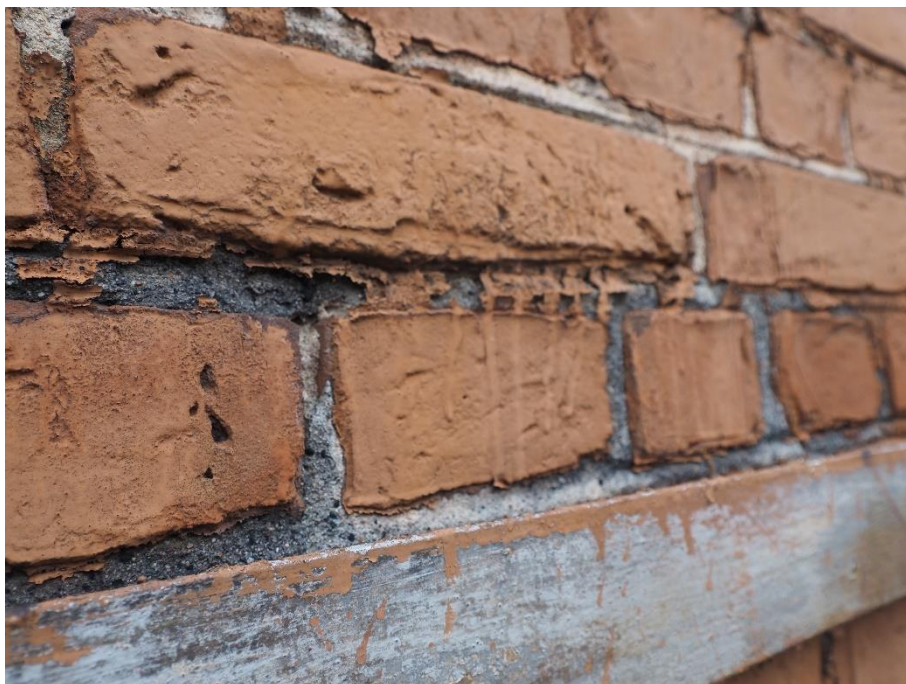
*Fot. 31 – Łuszcząca się farba w dolnej części komina.*

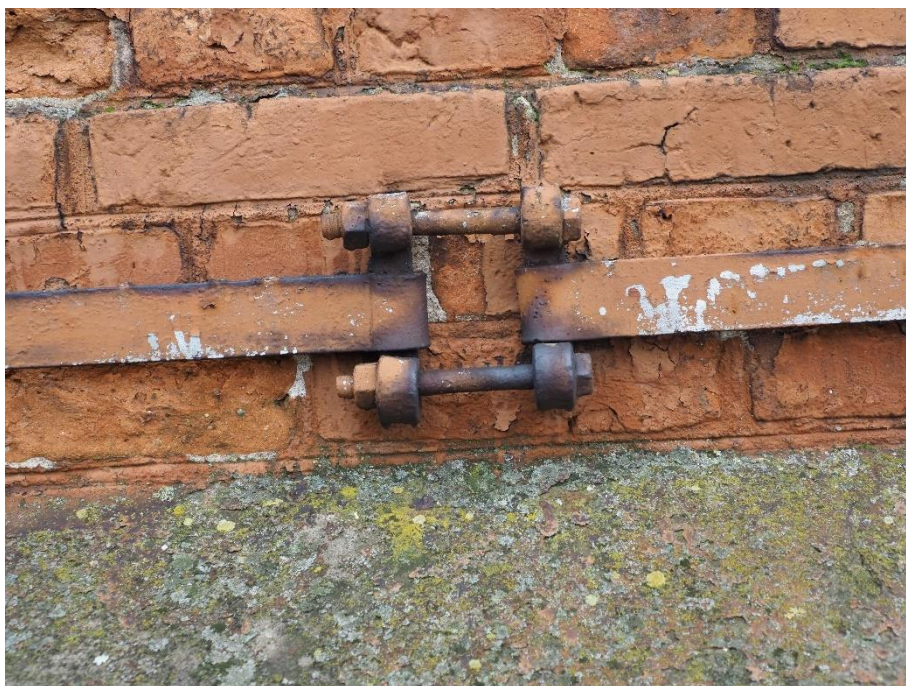
*Fot. 32 – Szczegół połączenia obejmy stalowej.*

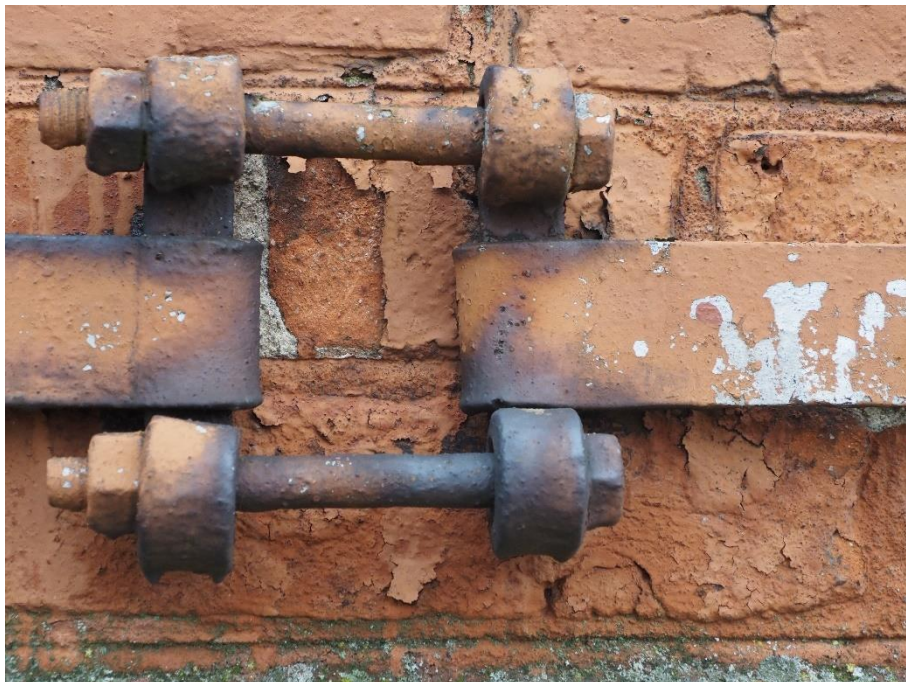
*Fot. 33 – Szczegół połączenia obejmy stalowej.*

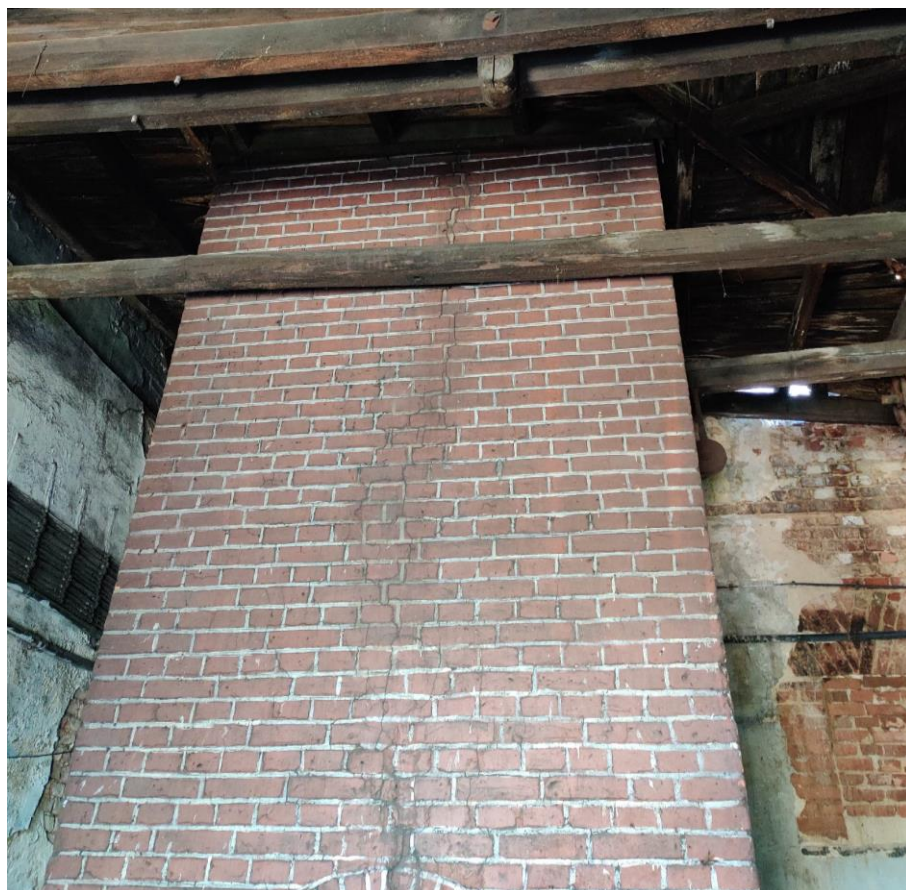
*Fot. 34 – Fragment komina w budynku gorzelni.*

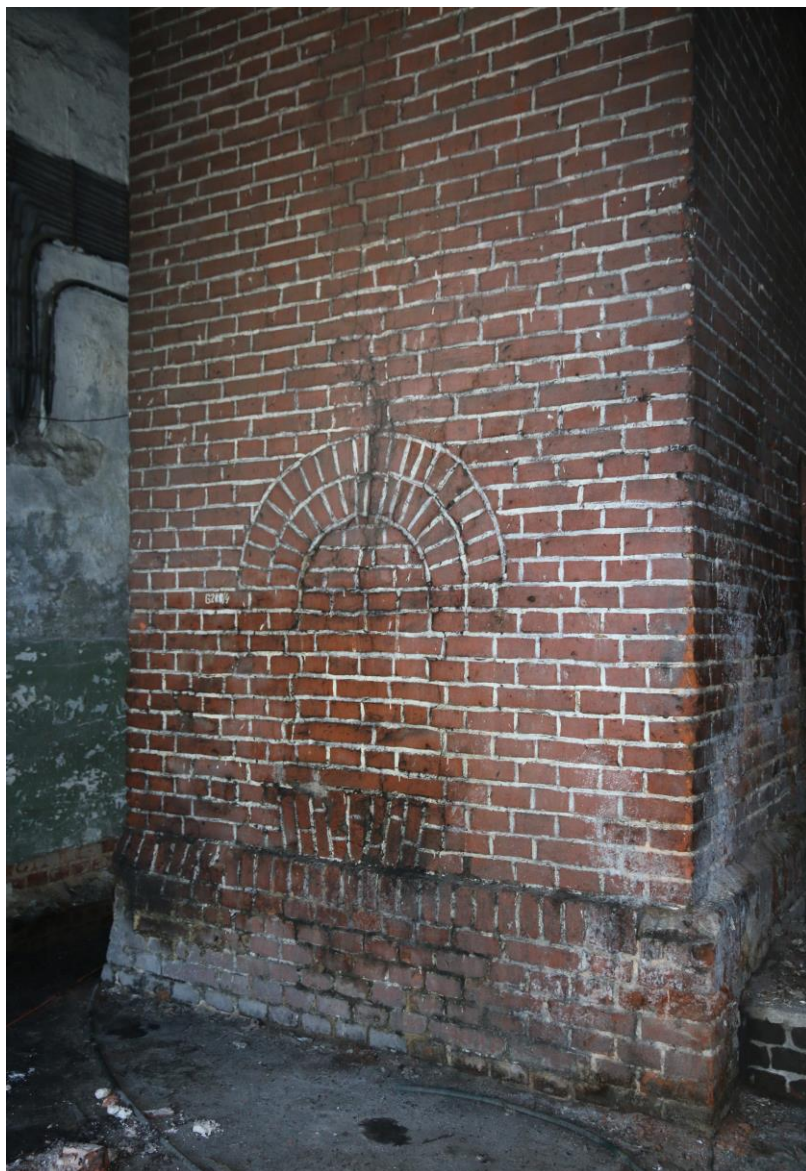
*Fot. 34 – Fragment komina w budynku gorzelni.*

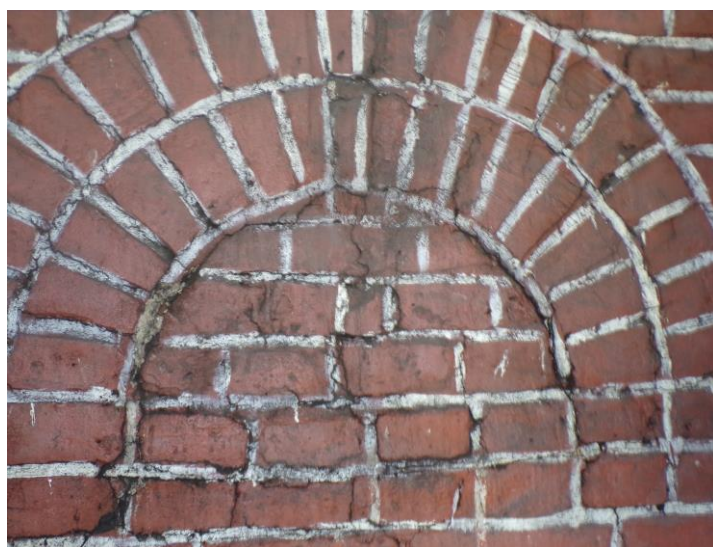
*Fot. 35 – Fragment komina w budynku gorzelni.*
