## **PROJEKT TECHNICZNY**

### **REMONT POLEGAJĄCY NA ZABEZPIECZENIU OBIEKTÓW DAWNEJ GORZELNI PRZED DALSZĄ DEGRADACJĄ W KONINIE PRZY ULICY MUZEALNEJ 6**

INWESTOR: Muzeum Okręgowe w Koninie ul. Muzealna 6, 62-505 Konin

Kraków, MAJ 2023

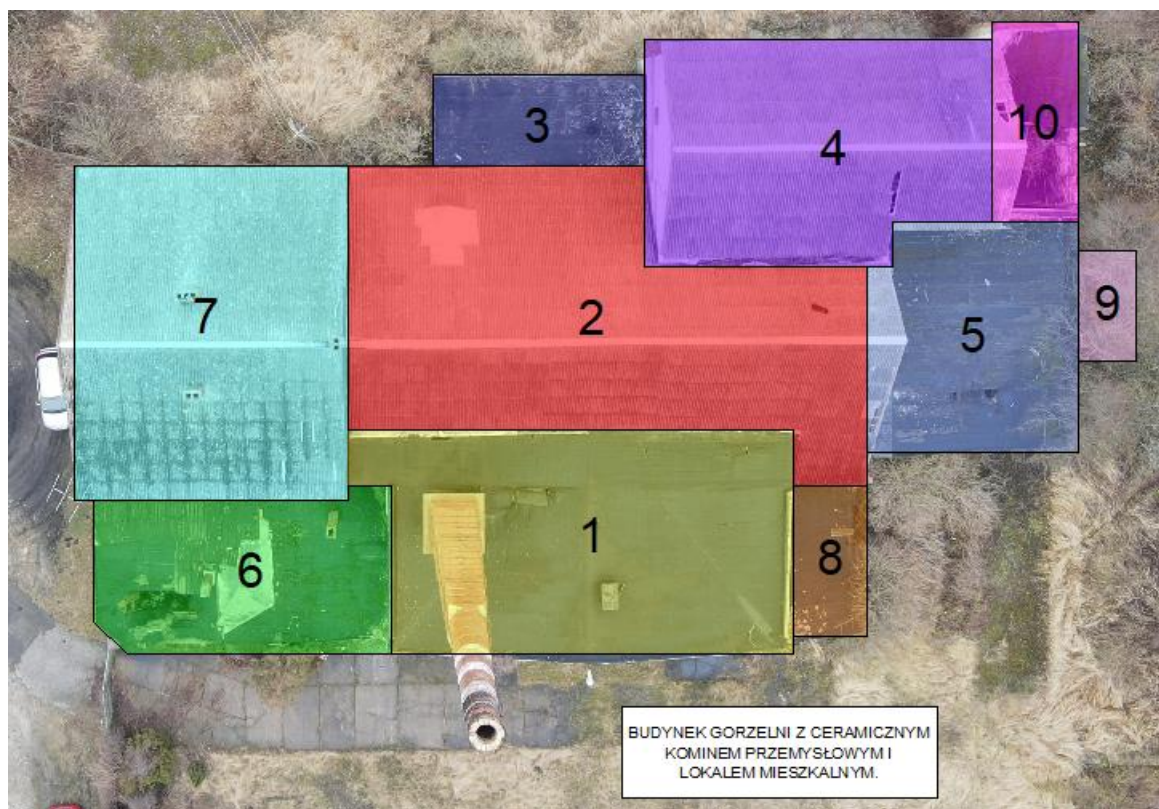
Dla lepszej przejrzystości opisu obiekt podzielono na 10 części, ponumerowanych od 1 do 10.

**Część nr 1** to hala kotłowa z wysokim kominem ceramicznym. Jest to część parterowa, niepodpiwniczona. Ściany murowane z cegły pełnej na zaprawie wapiennej. Pomieszczenie nie posiada stropu. Konstrukcja dachowa jest drewniana, ciesielska o złożonej konstrukcji. Główną konstrukcję stanowią dwie kratownice drewniane ustawione poprzecznie do ścian podłużnych. Dach jest dwuspadowy z niewielkim spadkiem i dwoma koszami. Pomiędzy kratownicami drewnianymi wprowadzono (w środkowej ich części) – drewniany łuk, który służy podparciu (skróceniu) krokwi dachowych. Dodatkowo, dla podparcia krokwi kosзовych wprowadzono drewniane belki w układzie podłużnym – oparte na pasach dolnych kratownic drewnianych (z jednej strony) i na ścianach poprzecznych, murowanych (z drugiej strony).

Podczas przeglądu technicznego stwierdzono, że belki te (podpierające krokwie koszowe), są całkowicie zniszczone przez grzyby domowe i załamane – zagrażają awarią. Stwierdzono

również zniszczenie przez korozję biologiczną krokwi kosзовych, krokwi dachowych oraz kratownic drewnianych (w rejonie podparć na ścianach podłużnych). Stan techniczny więźby dachowej ocenia się jako katastrofalny. Pokrycie dachowe stanowi kilka warstw papy asfaltowej na deskowaniu pełnym. Pokrycie dachowe jest w katastrofalnym stanie: dziurawe, brak obróbek blacharskich, rynien i rur spustowych. Deski pokrycia zniszczone przez grzyby domowe.

W pomieszczeniu stoi wysoki komin ceglany, który w dolnej części posiada przekrój kwadratowy o boku 236cm (wymiar zewnętrzny). W ramach niniejszej ekspertyzy dokonano przewiertu ściany komina i pobrano odwiert rdzeniowy o średnicy 100mm. Stwierdzono grubość ściany komina 84,5cm. Stan techniczny cegły – dobry. Średnia wytrzymałość na ściskanie  $R_c=7.54\text{MPa}$ . Komin wykonany z cegły kominówki. Komin ma wysokość ok. 32,0 m – od poziomu terenu. Do wysokości ok. 22,25m nad poziomem terenu komin ma przekrój kwadratowy (lekko zwężający się ku górze), a powyżej kołowy (również zwężający się ku górze). Komin nie posiada odpowiedniego zwieńczenia w postaci głowicy, stąd postępująca korozja atmosferyczna górnej części komina.

Stwierdzam, że górna część komina jest odchylona od pionu o 20 cm. Oględziny wykazują, że najbardziej skorodowana jest górna część komina o wys. ok. 4,0m. Cegły w górnej części zniszczone korozyjnie ze znacznymi ubytkami, zaprawa uległa częściowemu wymyciu przez deszcze. Zaobserwowano również pęknięcie pionowe cegieł. Komin został wzmocniony obejmami stalowymi z płaskowników. Płaskownik i śruby skręcające – częściowo skorodowane.

W część 1 zaprojektowano podparcie istniejącej konstrukcji drewnianej dachu słupami drewnianymi. Część płatwi i krokwie narożne (uszkodzone przez korozję biologiczną) – będą podparte dodatkowo krawędziakami drewnianymi. Pokrycie dachowe : 2 x papa termozgrzewalna.

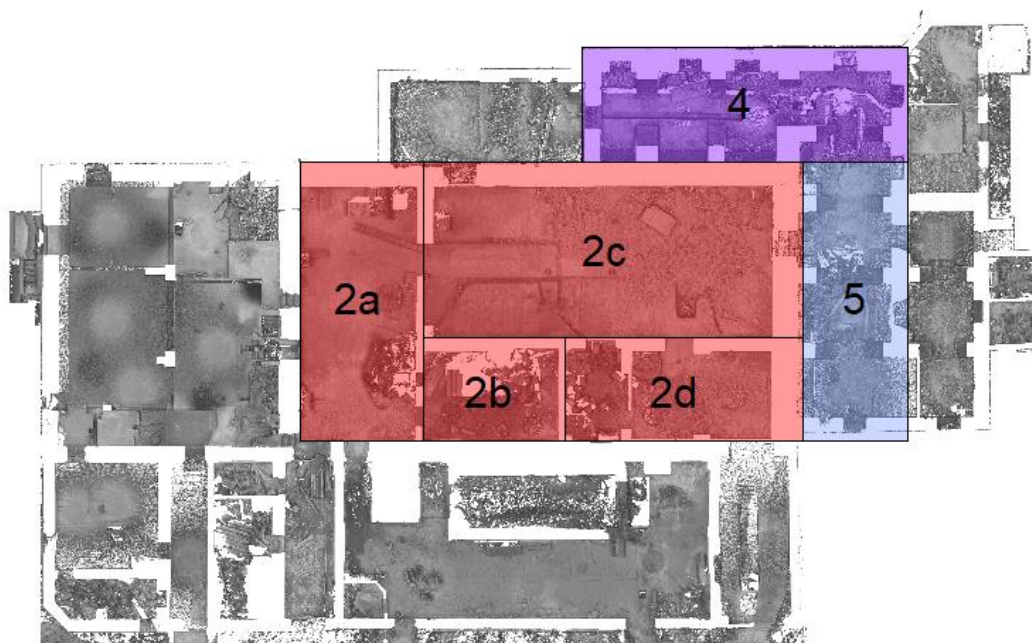
Część nr 2 jest niejednolita. Generalnie jest to zabudowa parterowa z nieużytkowym poddaszem. Dla czytelności przekazu wprowadzono dalszy podział pomieszczeń tej części (oznaczonych od 2a do 2d).

Ściany z cegły pełnej na zaprawie wapiennej. W pomieszczeniu 2a strop jest odcinkowy na belkach stalowych – częściowo rozebrany. Analiza statyczno-wytrzymałościowa wykazuje przekroczenie SGU (ugięcie), dla tego stropu.

W pomieszczeniu 2b strop jest drewniany, belkowy – częściowo rozebrany. Belki i deskowanie w poważnym stopniu zniszczone przez grzyby domowe: całkowicie stracił swoje walory użytkowe. W tym pomieszczeniu występują drewniane, dwubiegowe schody prowadzące na strych. Schody zniszczone są przez owady niszczące drewno.

Narożnik części 4 został wtórnie wybudowany wprost na cienkim sklepieniu podrzędnym. Jest to stan katastrofalny. Istniejące sklepienie w żadnym razie nie przeniesie tak dużych obciążeń. Ta niefortunna sytuacja spowodowała pęknięcie ukośne ściany szczytowej – wschodniej części 4. Pęknięcie to ma znaczną rozwartość.

Stan techniczny sklepień łukowych budzi zastrzeżenia, szczególnie, że cegła i zaprawa są zawilgocone, a na sklepieniu istnieją zarysowania. Niedopuszczalne jest również zaleganie gruzu, które stwierdzono na tych sklepieniach. Tynki na sklepieniach są zniszczone na skutek krystalizacji szkodliwych soli oraz zagrzybienia. Dach nad częścią 2 jest ciesielski, stolcowy o

dwóch stolcach leżących. Drewno więźby dachowej zniszczone w poważnym stopniu przez korozję biologiczną – grzyby domowe i owady niszczące drewno.

Narożnik budynku 4 – powyżej parteru został wybudowany niefortunnie na sklepieniach ceglanych części 2c. Spowodowało to poważne pęknięcie ściany szczytowej części 4 i zagrożenie bezpieczeństwa ludzi i mienia. Zaprojektowano podparcie tego narożnika w następujący sposób :
