**Ekspertyza
stanu technicznego,
wraz z programem naprawczym
murów obronnych i bastei
w Muzeum Okręgowym
w Koninie.**

Wrocław: wrzesień 2007r

- opracowana dla Muzeum Okręgowego w Koninie.

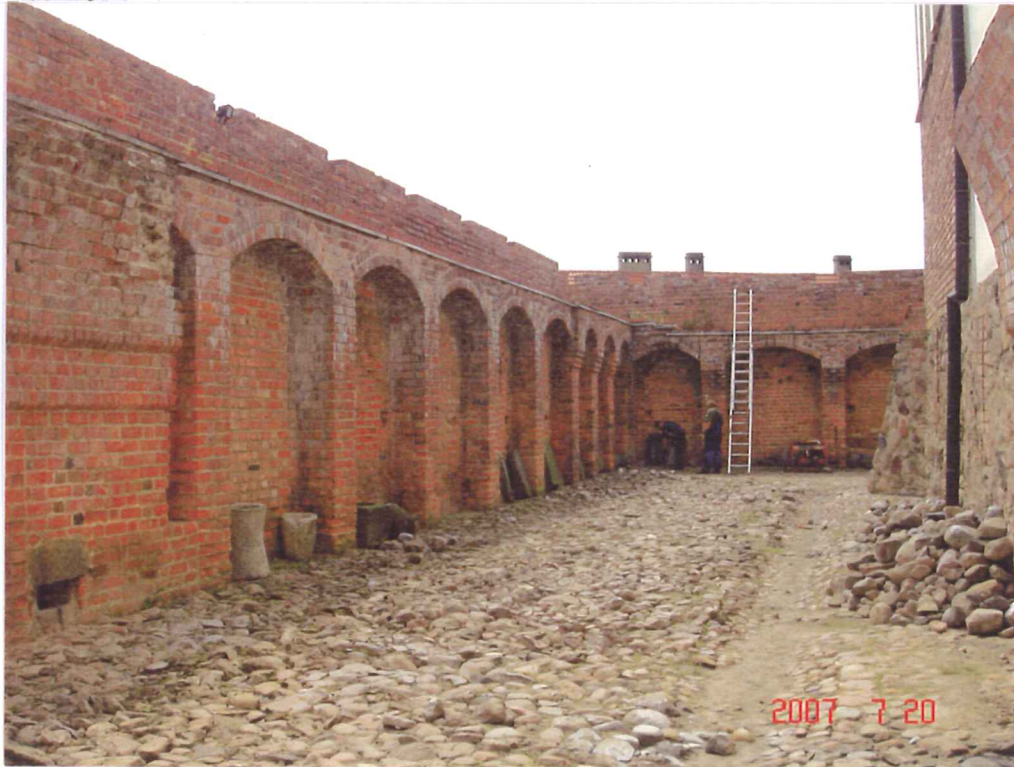
fot.3. Mur południowy arkadowy od strony dziedzińca, w głębi mur arkadowy zachodni.

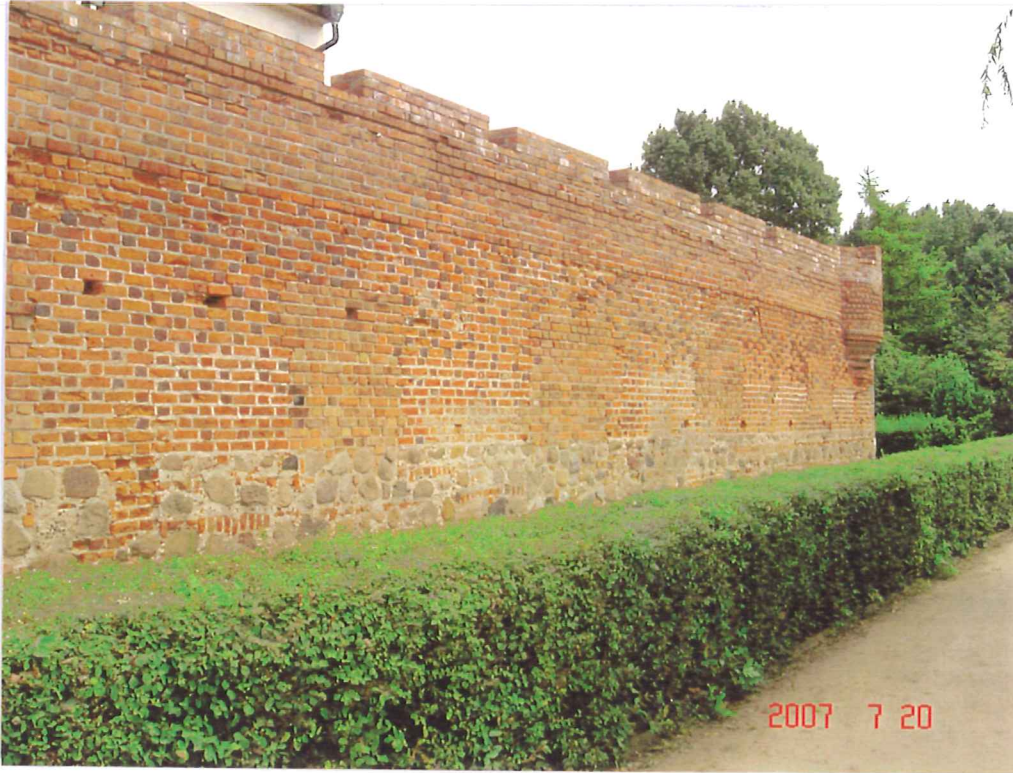
fot.5. Mur zachodni w widoku od strony zewnętrznej. W głębi basteja południowo-zachodnia, w której nastąpiła awaria muru.

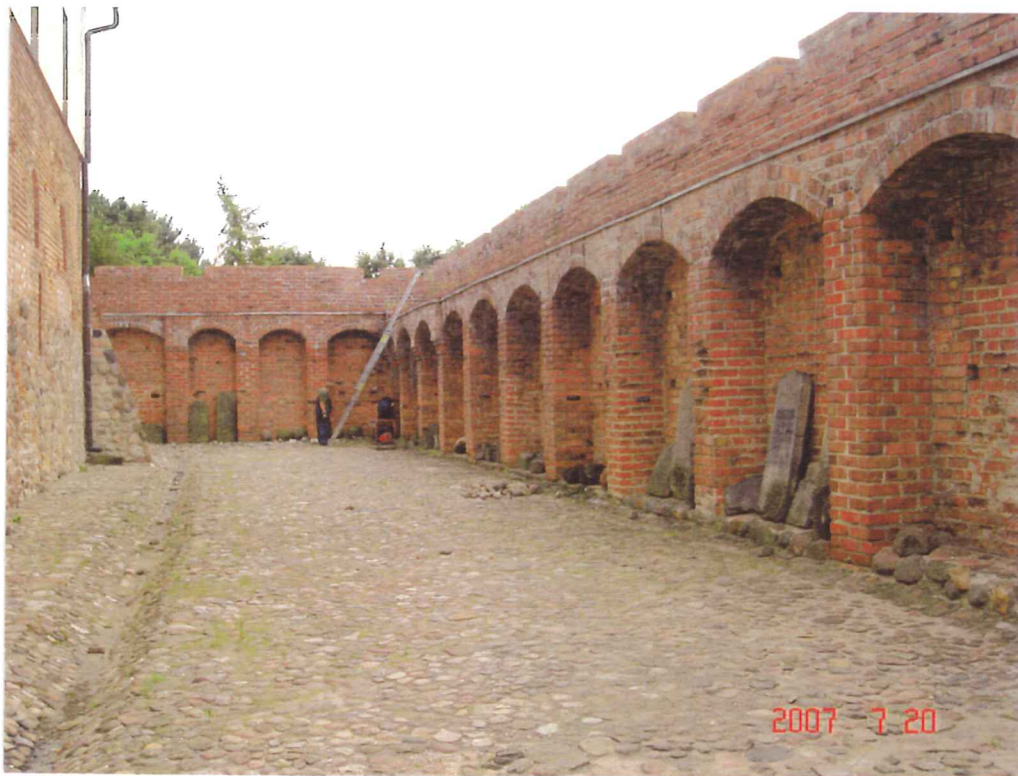
fot.6. Mur zachodni arkadowy od strony dziedzińca, w głębi mur arkadowy południowy. Na narożu murów basteja południowo-zachodnia.

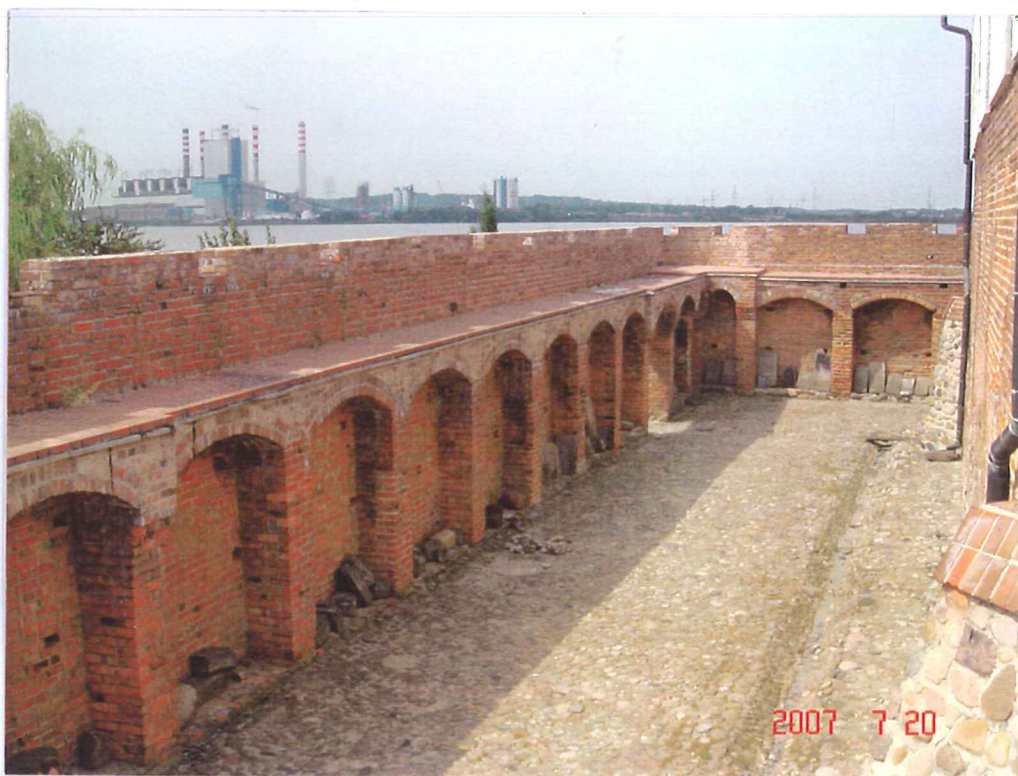
fot.7. Mur zachodni – widoczna korona muru i chodnik obronny. W głębi w narożu murów basteja północno-zachodnia. Chodnik obronny o posadzce ze współczesnej cegły, położonej w spadku.

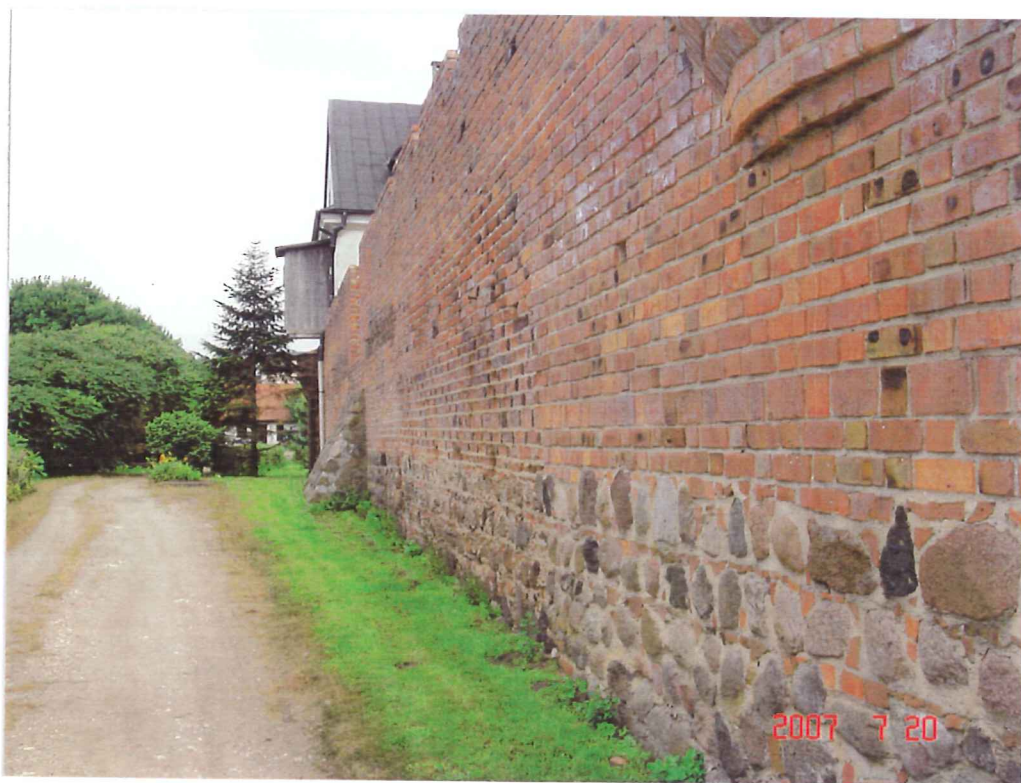
fot.8. Mur północny w widoku od strony zewnętrznej. W głębi przypora kamienna. W górnym rogu zdjęcia widoczny wspornikowo wysunięty mur bastei północno zachodniej.

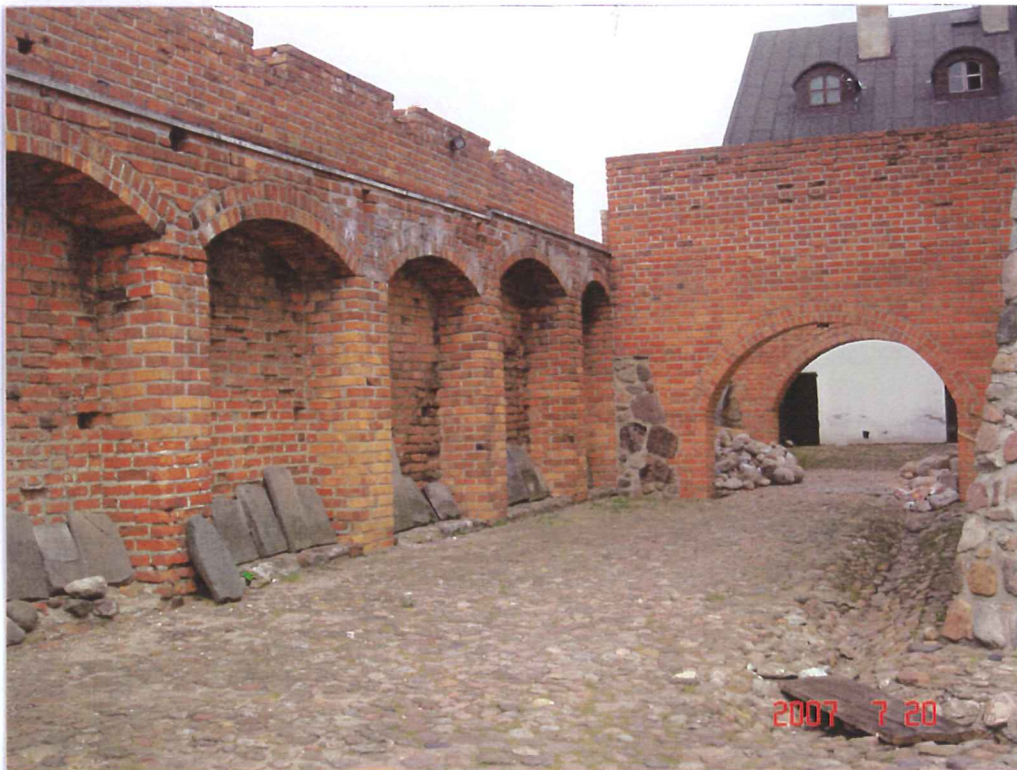
fol.9. Mur północny arkadowy od strony dziedzińca. W głębi widoczne mury poprzeczne z przesklepionymi otworami. Mur bliższy jest wykonany ze współczesnej cegły.

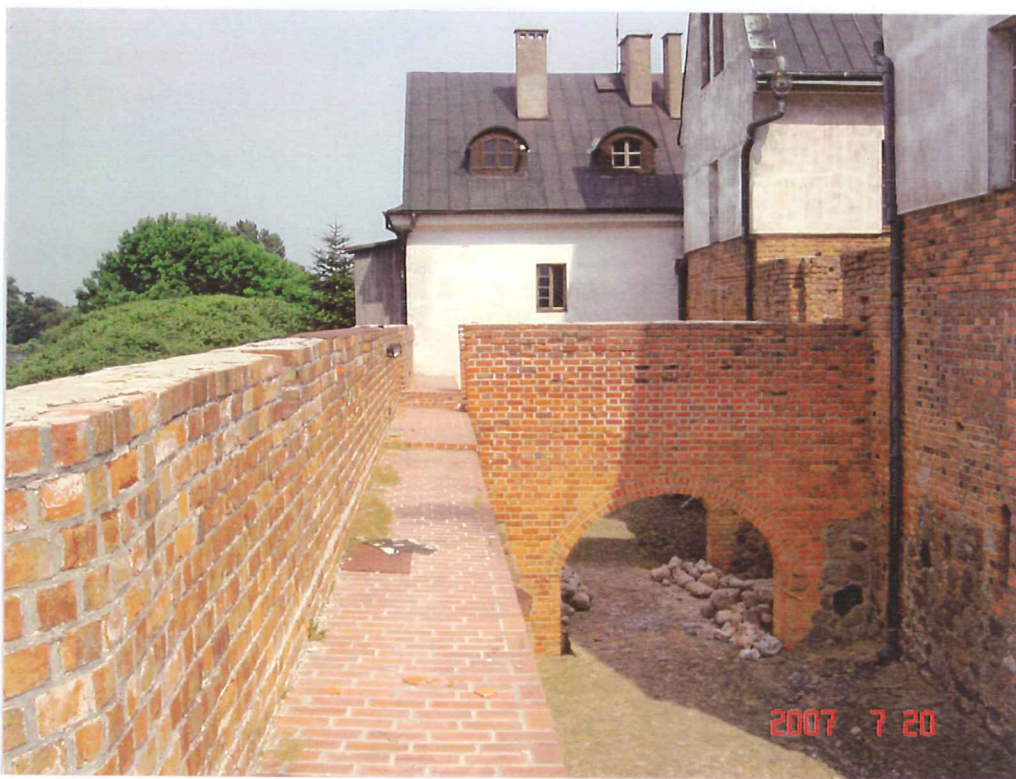
fol.10. Mur północny – widoczna korona muru i chodnik obronny. W głębi mur poprzeczny. Po prawej stronie i w głębi zamek. Chodnik o posadzce ze współczesnej cegły położonej w spadku.
